鉴定结论

检测机构: 重庆衡正机动车评估有限公司

检测日期: 2025 年 11 月 19 日

奔驰C级 2020款 C 260 L 运动版

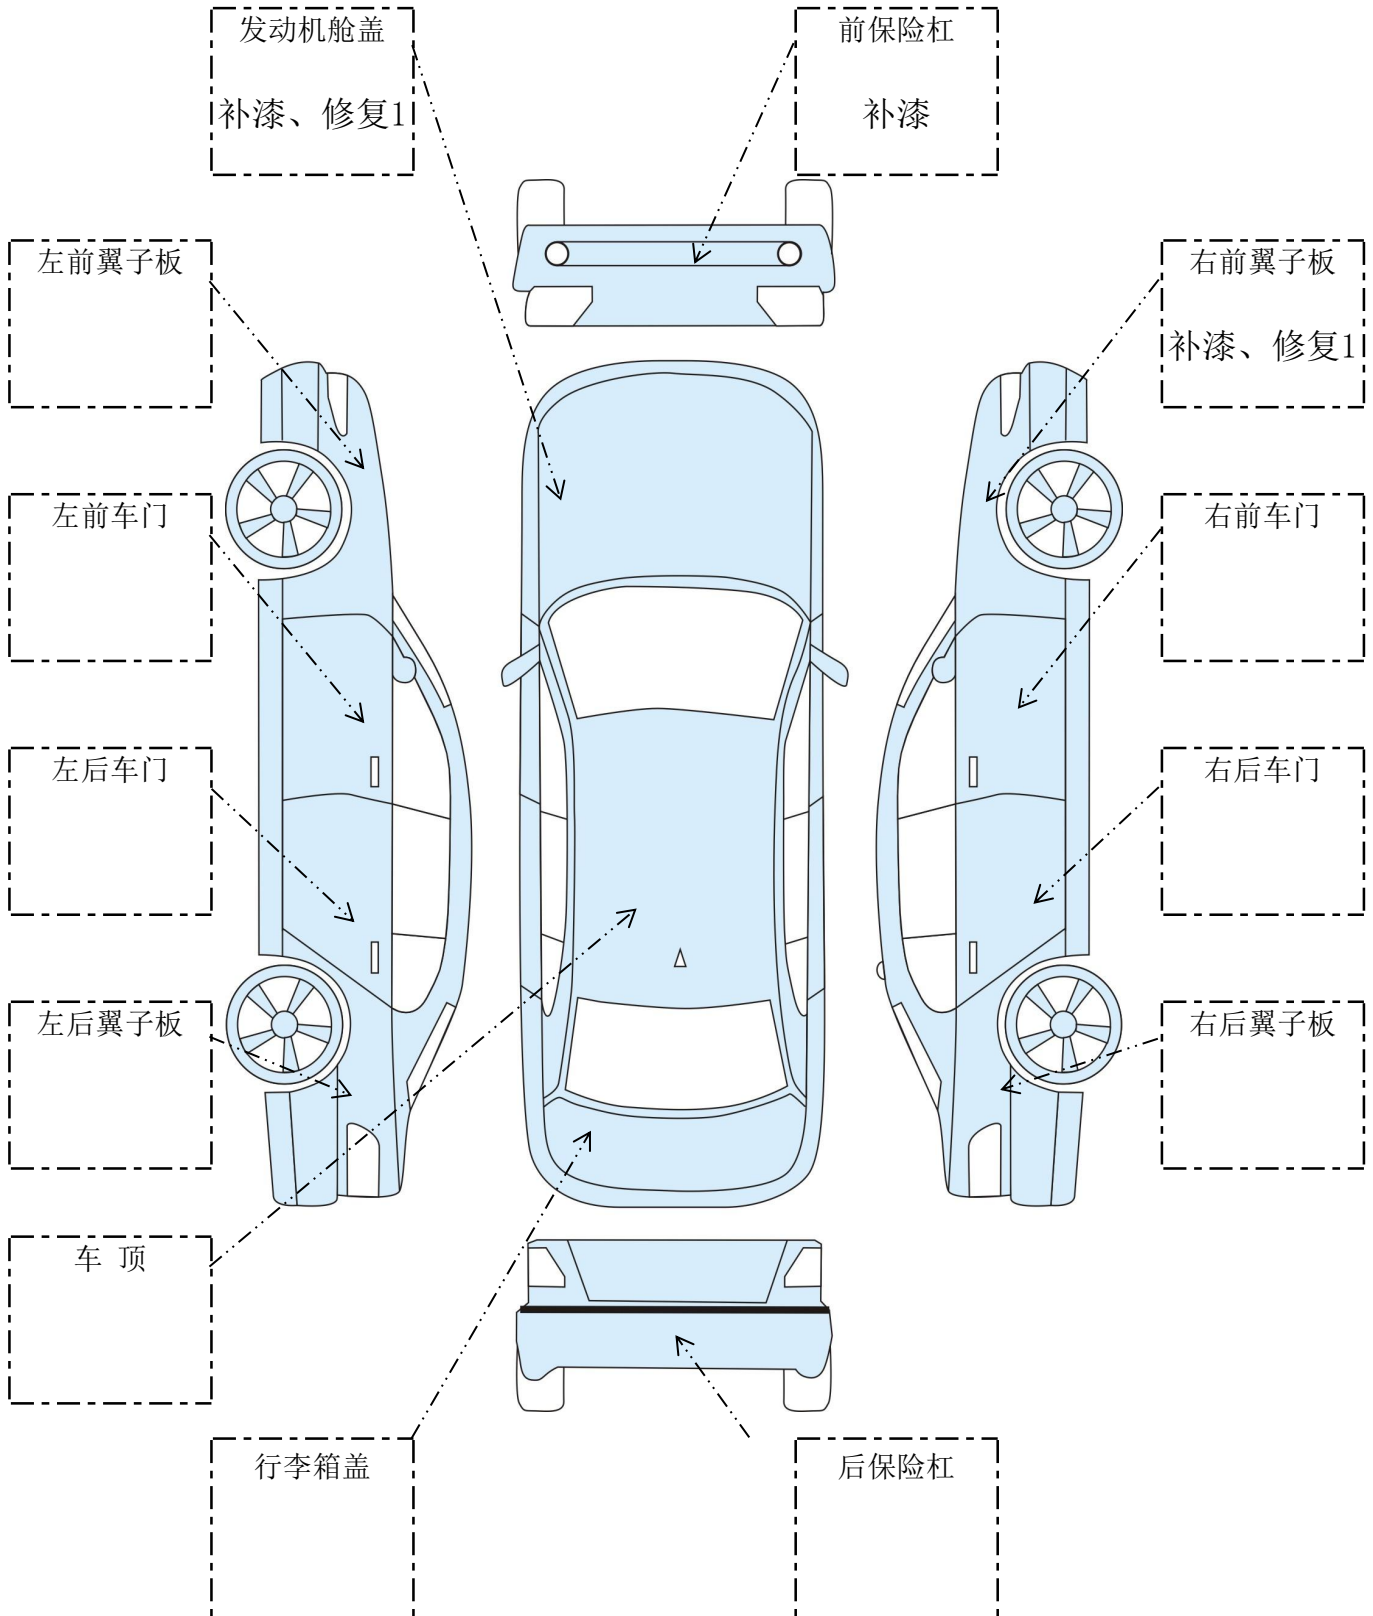
车身外观鉴定示意图

备注：前挡风玻璃更换；
