鉴定结论

检测机构: 重庆衡正机动车评估有限公司

检测日期: 2025 年 11 月 14 日

宝马X3 2020款 xDrive28i M运动套装

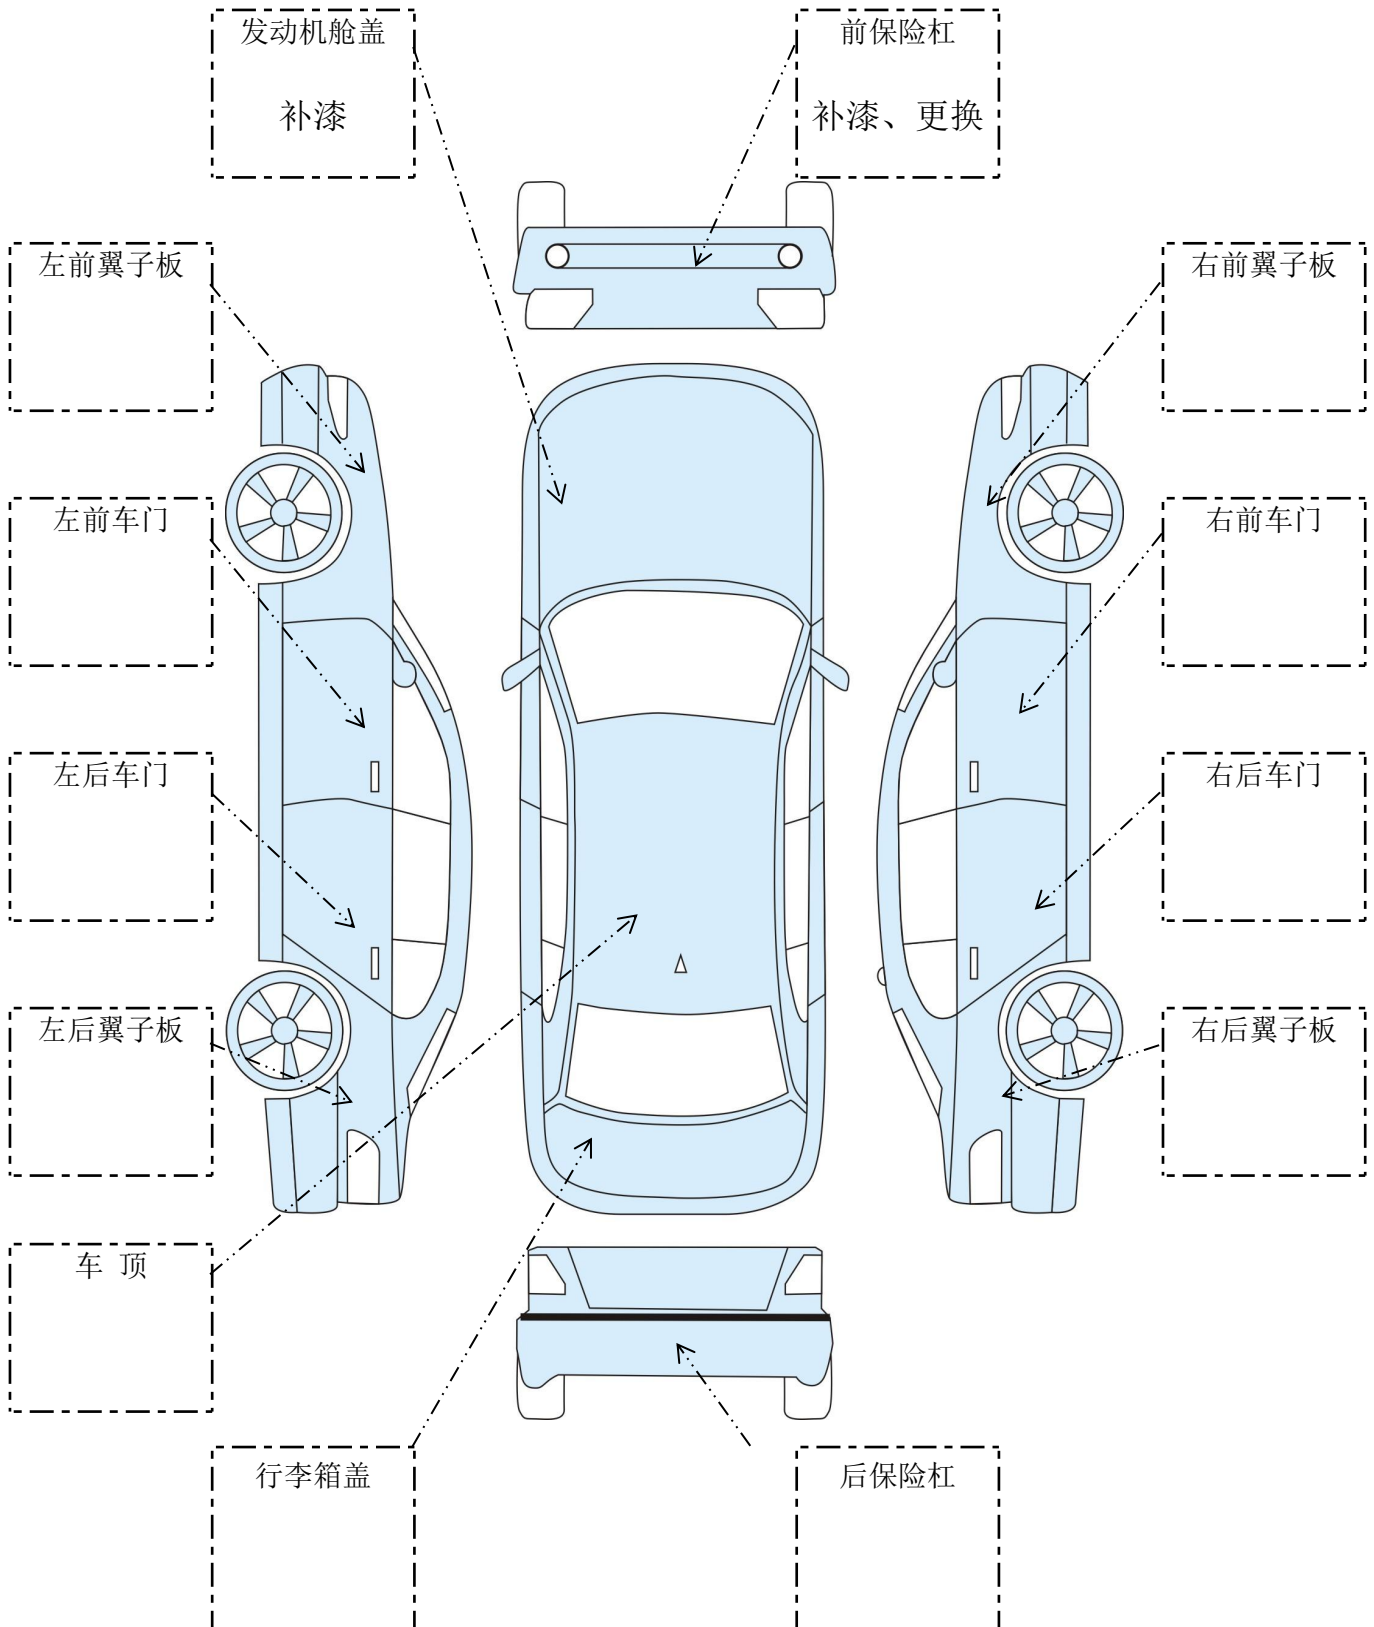
车身外观鉴定示意图

备注：左前大灯修复，前中网更换；

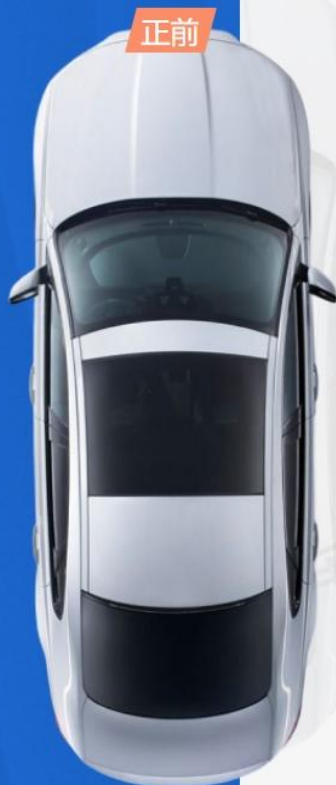
车辆维修痕迹图

✕ 维修部位 / 1处异常已修复

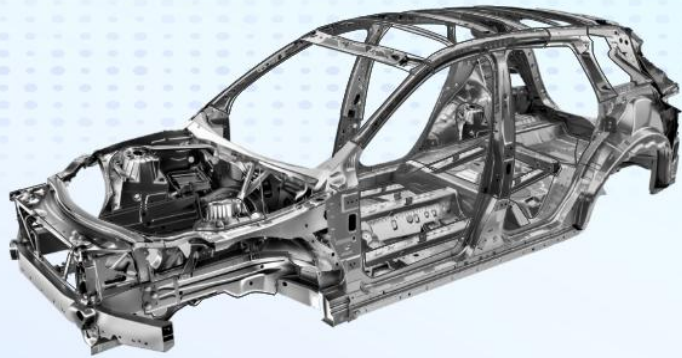
骨架异常提示

车辆未发现骨架异常

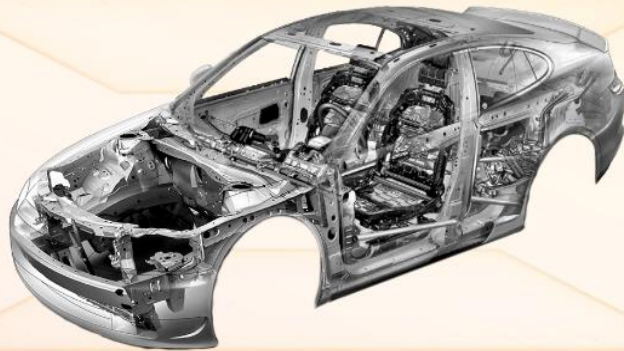
加强件异常提示

车辆未发现加强件异常
