鉴定结论

检测机构: 重庆衡正机动车评估有限公司

检测日期: 2025 年 11 月 10 日

探岳 2019款 380TSI 四驱尊贵型 国VI

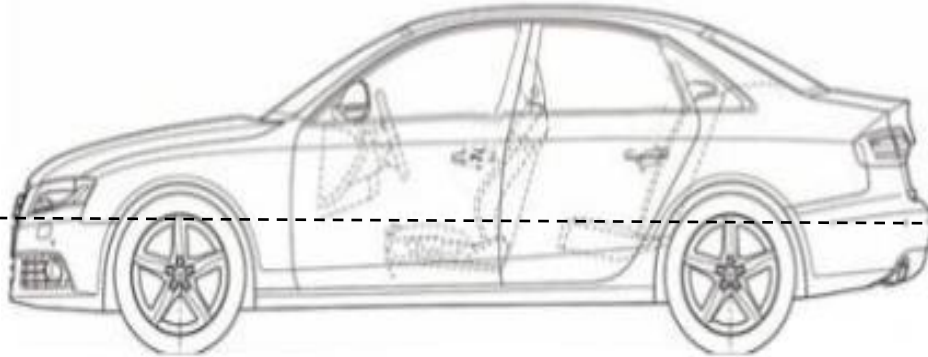
泡水车示意图

检测结论： 非水泡车

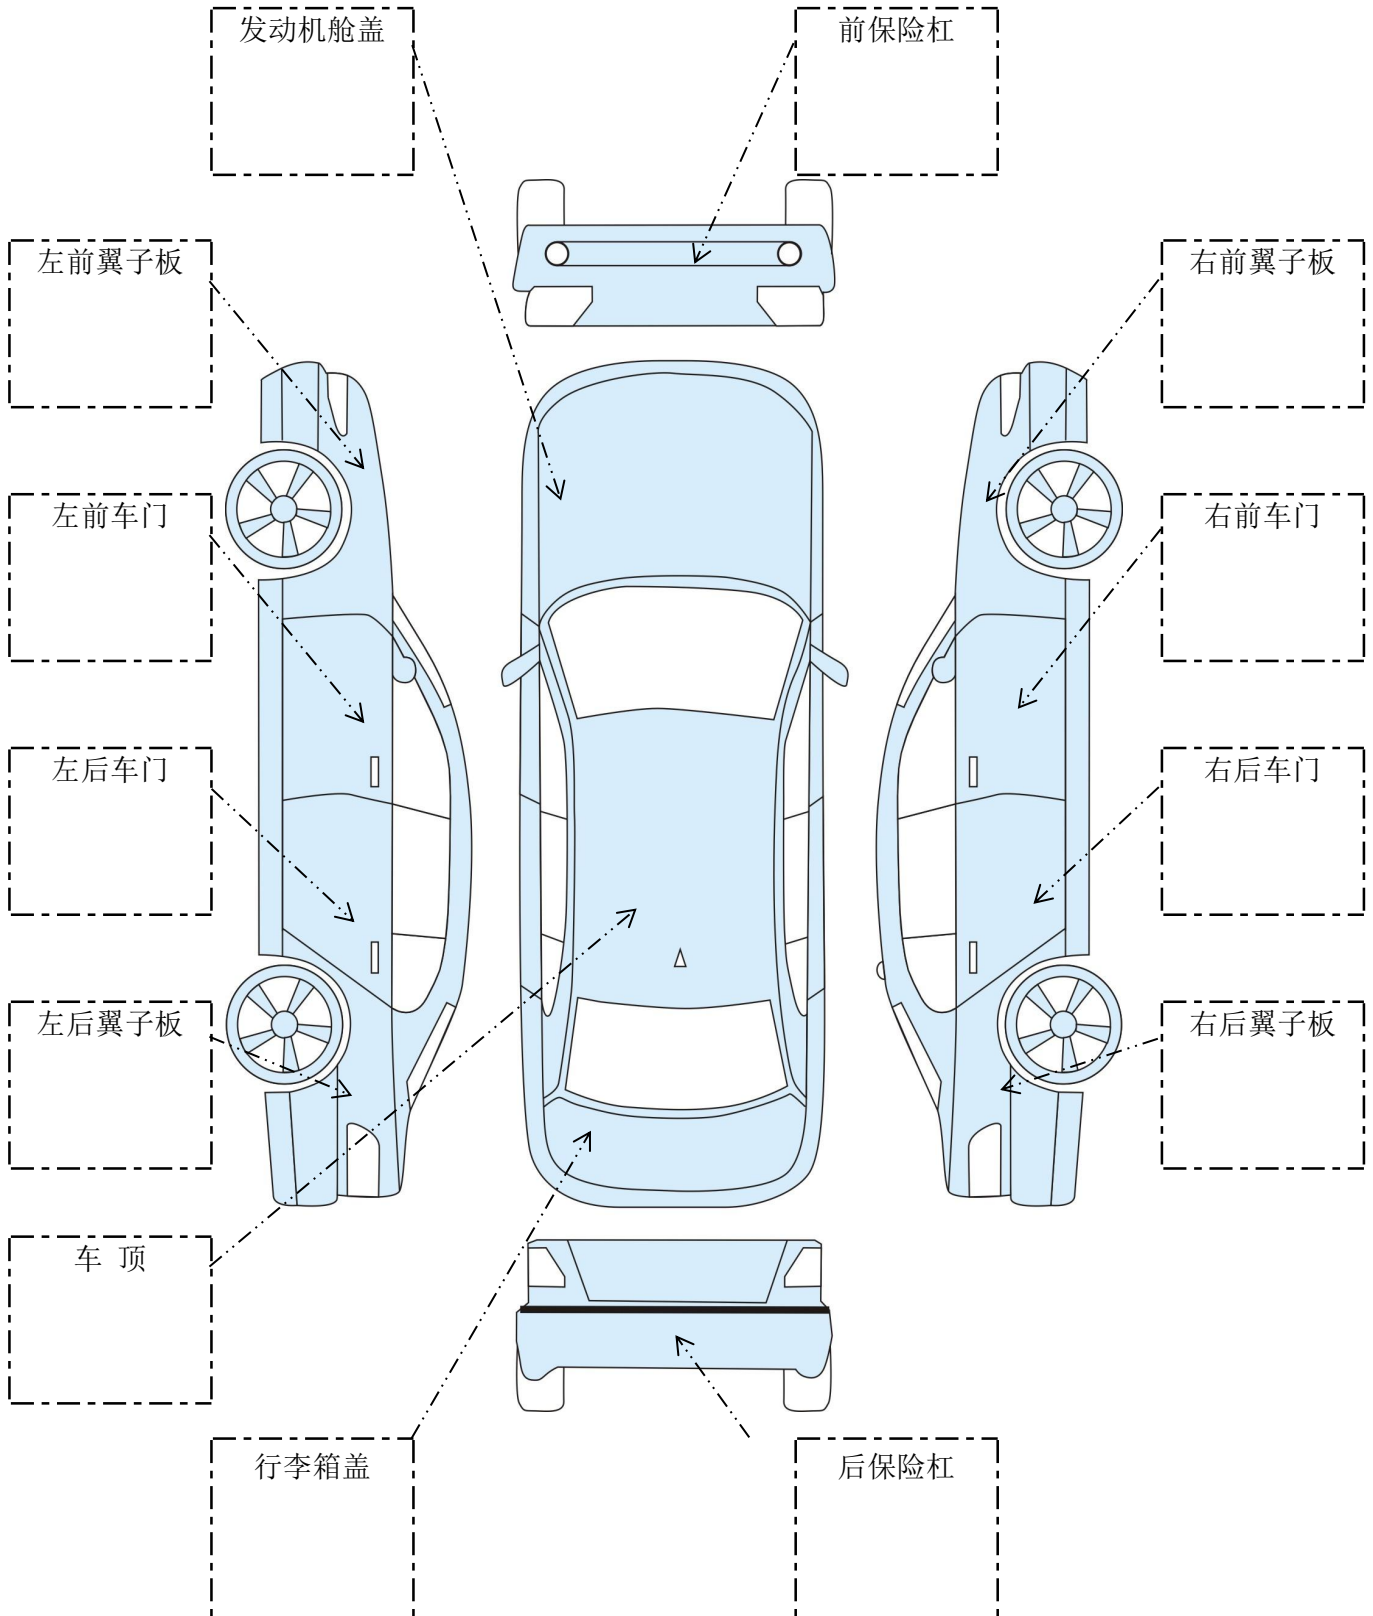
车身外观鉴定示意图

备注：两前大灯索赔更换；全车贴膜，无法对外观覆盖件是否二次补漆作出准确判断，但经漆膜仪检测均未发现钣金修复情况；

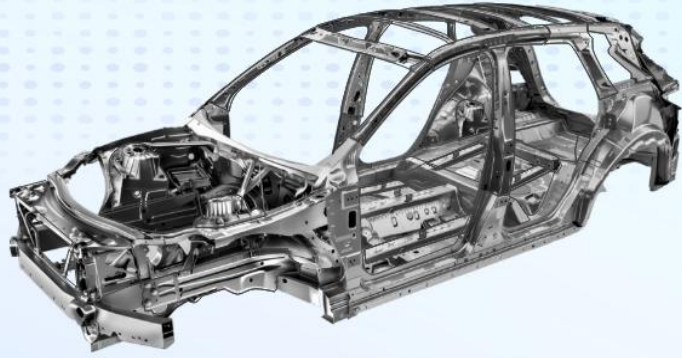
骨架异常提示

车辆未发现骨架异常

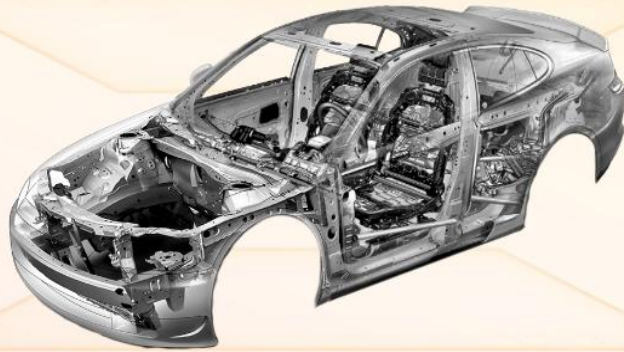
加强件异常提示

车辆未发现加强件异常
