鉴定结论

检测机构: 重庆衡正机动车评估有限公司

检测日期: 2025 年 11 月 23 日

奥迪A6L 2019款 45 TFSI 臻选动感型

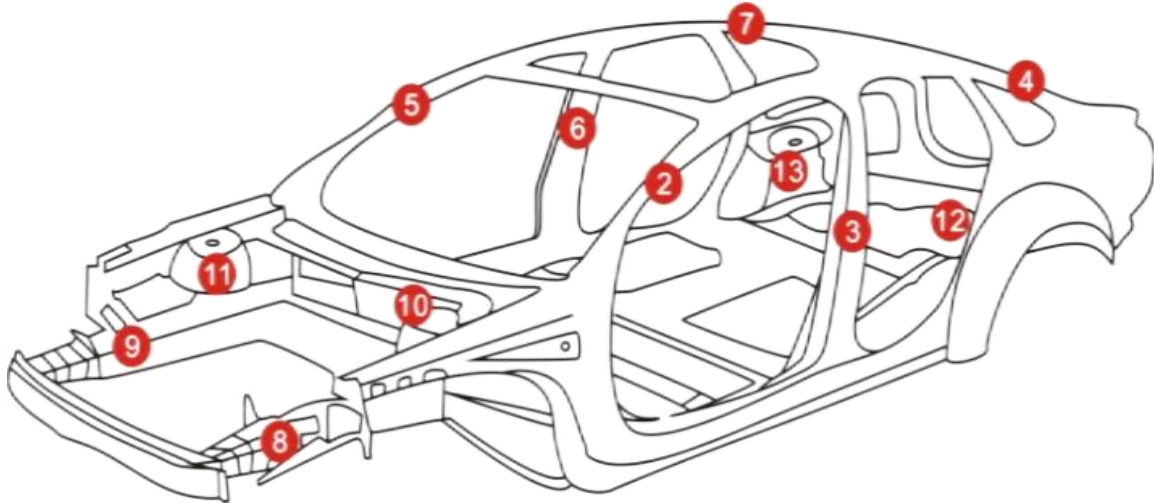
车体结构示意图

代码	检查项目	判定标准	检测结果
1	车体左右对称性	车身结构上下左右是否对称	经检测，各检测项目未发现符合判定标准的缺陷。
2	左A柱	变形 扭曲 更换 烧焊 褶皱	
3	左B柱		
4	左C（D）柱		
5	右A柱		
6	右B柱		
7	右C（D）柱		
8	左前纵梁		
9	右前纵梁		
10	左前减震器悬挂部位		
11	右前减震器悬挂部位		
12	左后减震器悬挂部位		
13	右后减震器悬挂部位

检测结论：非事故车

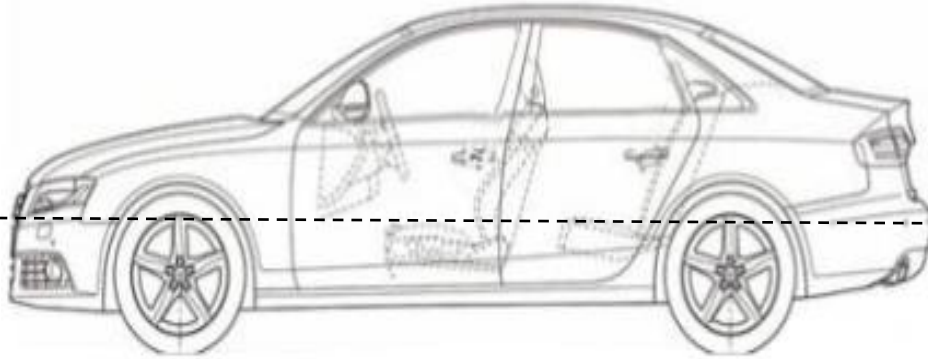
泡水车示意图

代码	检查项目	判定标准	检测结果
1	车内地毯	通过对左列项目检测是否存在如下缺陷。 泡水锈蚀： 指车内金属部件因为泡水原因造成的大面积为明显的锈蚀。 泡水泥沙： 指车内存在明显泥沙痕迹。 泡水水渍： 指因为泡水车内存留的水印。 泡水霉斑： 指车内部件因为泡水后造成的明显发霉现象。 泡水修复： 指车内部件存在因泡水后进行修复所造成的痕迹。 只存在在部件1、3、8三个部件存在上述中相应缺陷，不被判定为泡水车	经检测，各检测项目未发现符合判定标准的缺陷。
2	乘客/驾驶舱地板线束及接口		
3	座椅滑轨		
4	座椅坐垫下方		
5	转向柱		
6	点烟器底座		
7	安全带		
8	行李箱底板		
9	驾驶室内保险丝盒		
10	发动机舱保险丝盒		
11	空调出风口		
12	发动机线束及接口		
13	车顶篷		
14	车身底板框架		
15	柱夹层及周边		
16	驾驶舱内控制单元		
17	行李箱保险丝盒及线束		
18	其他

检测结论： 非水泡车

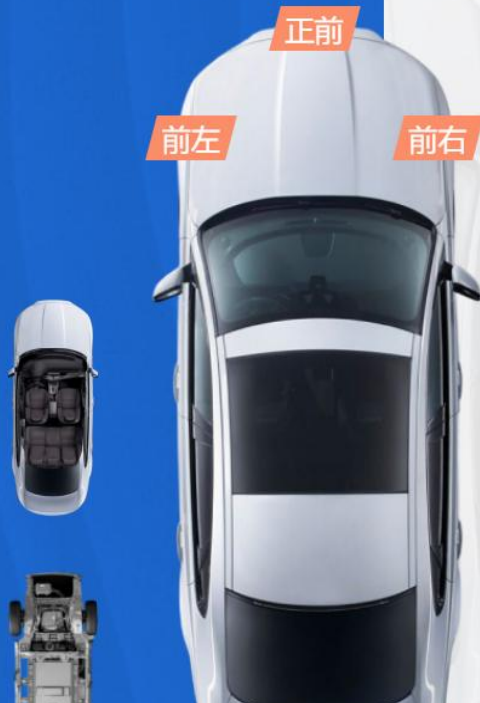
车辆维修痕迹图

✕ 维修部位 // 3处异常已修复

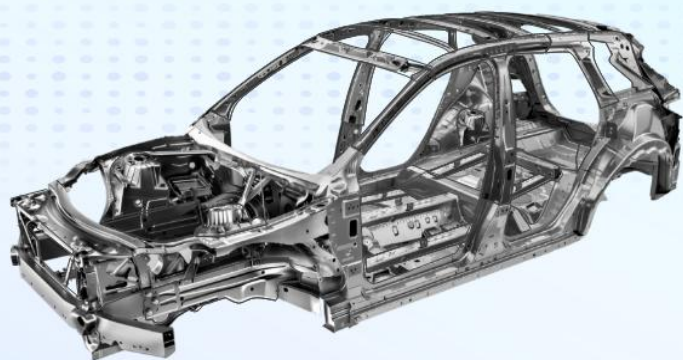
骨架异常提示

部件	异常方位
车辆未发现骨架异常

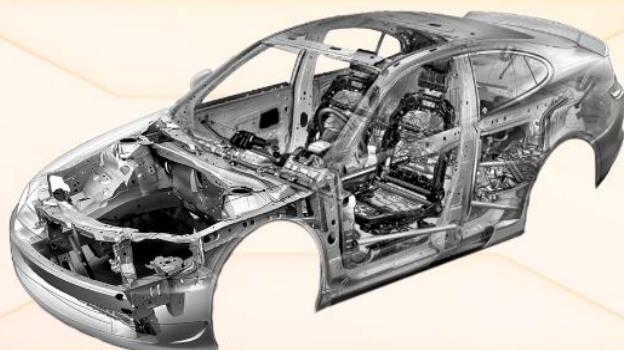
加强件异常提示

车辆未发现加强件异常
