鉴定结论

检测机构: 重庆衡正机动车评估有限公司

检测日期: 2025 年 11 月 21 日

宝马X3 2018款 xDrive30i 领先型 M运动套装 国V

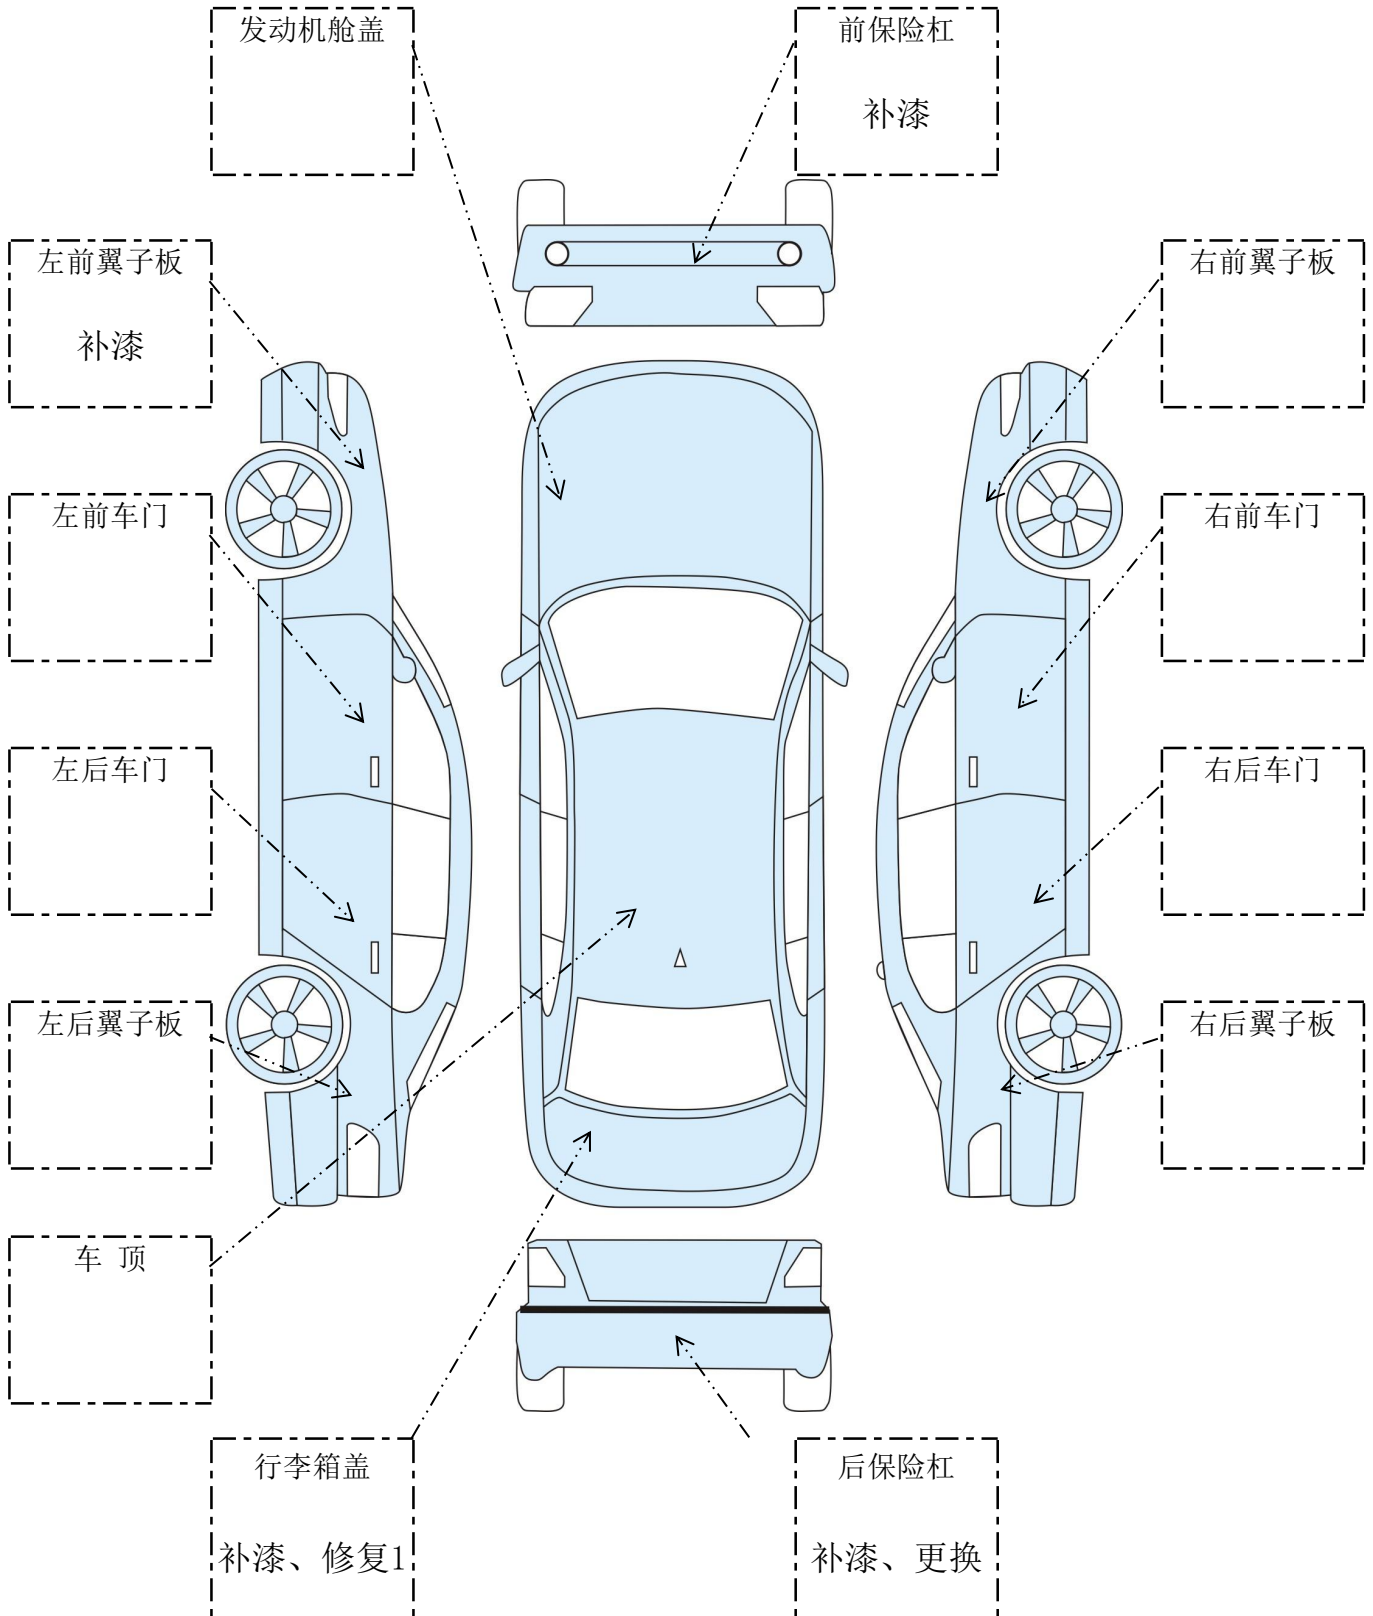
车身外观鉴定示意图

备注：左前大灯及左前雾灯更换；后防撞横梁更换；

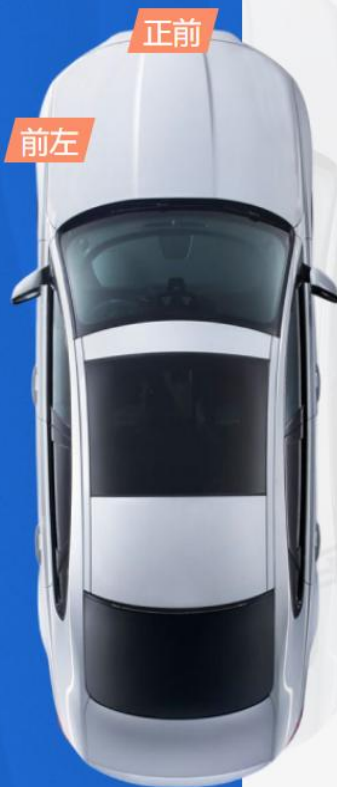
车辆维修痕迹图

✕ 维修部位 / 2处异常已修复
