鉴定结论

重大车况检查判定表

冒险家 2022款 2.0T 两驱尊享版

LVSHNCAC6NE322055

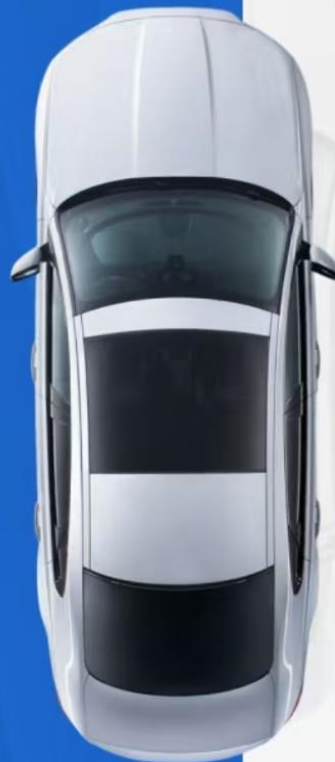
车辆维修痕迹图

✖ 维修部位 // 0处异常已修复

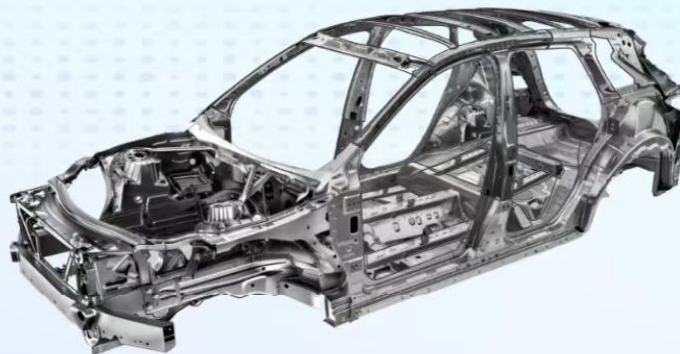
骨架异常提示

车辆未发现骨架异常

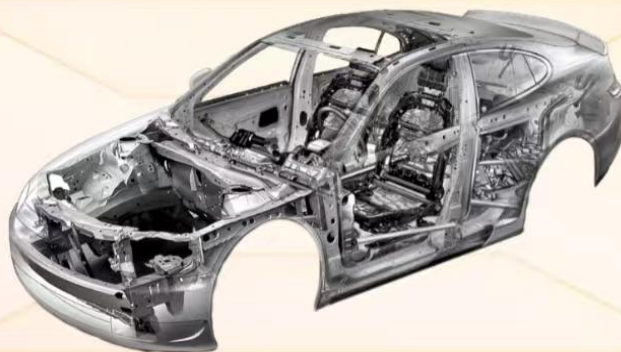
加强件异常提示

车辆未发现加强件异常
