鉴定结论

检测机构: 重庆衡正机动车评估有限公司

检测日期: 2025 年 11 月 06 日

卡罗拉锐放 2023款 2.0L 精英版

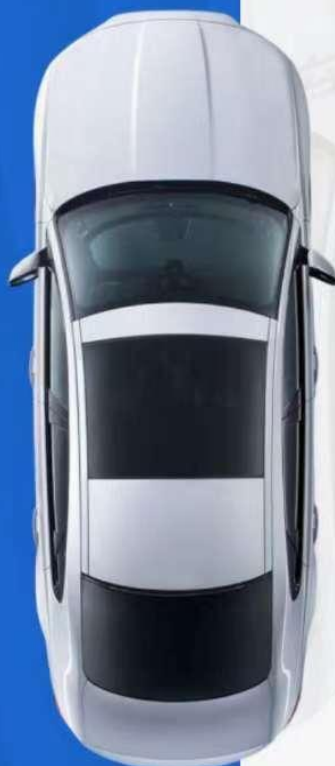
车辆维修痕迹图

✕ 维修部位 0处异常已修复

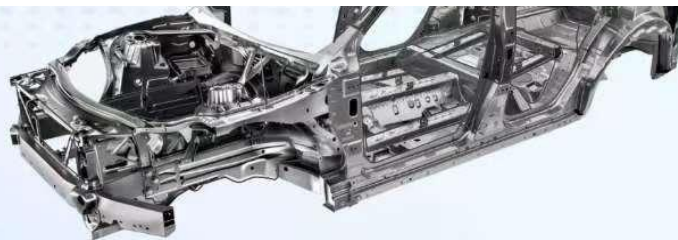
骨架异常提示

车辆未发现骨架异常

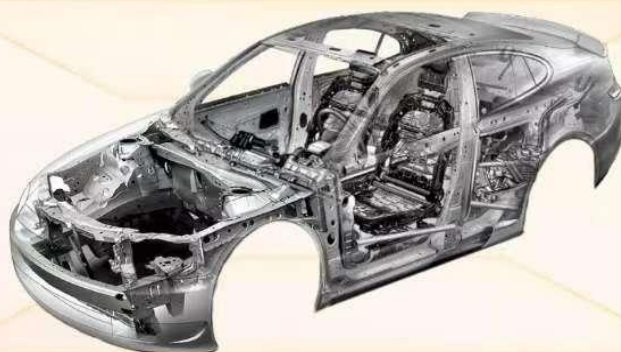
加强件异常提示

车辆未发现加强件异常
