鉴定结论

检测机构: 重庆衡正机动车评估有限公司

检测日期: 2025 年 10 月 18 日

英仕派 2022款 260TURBO 精致版

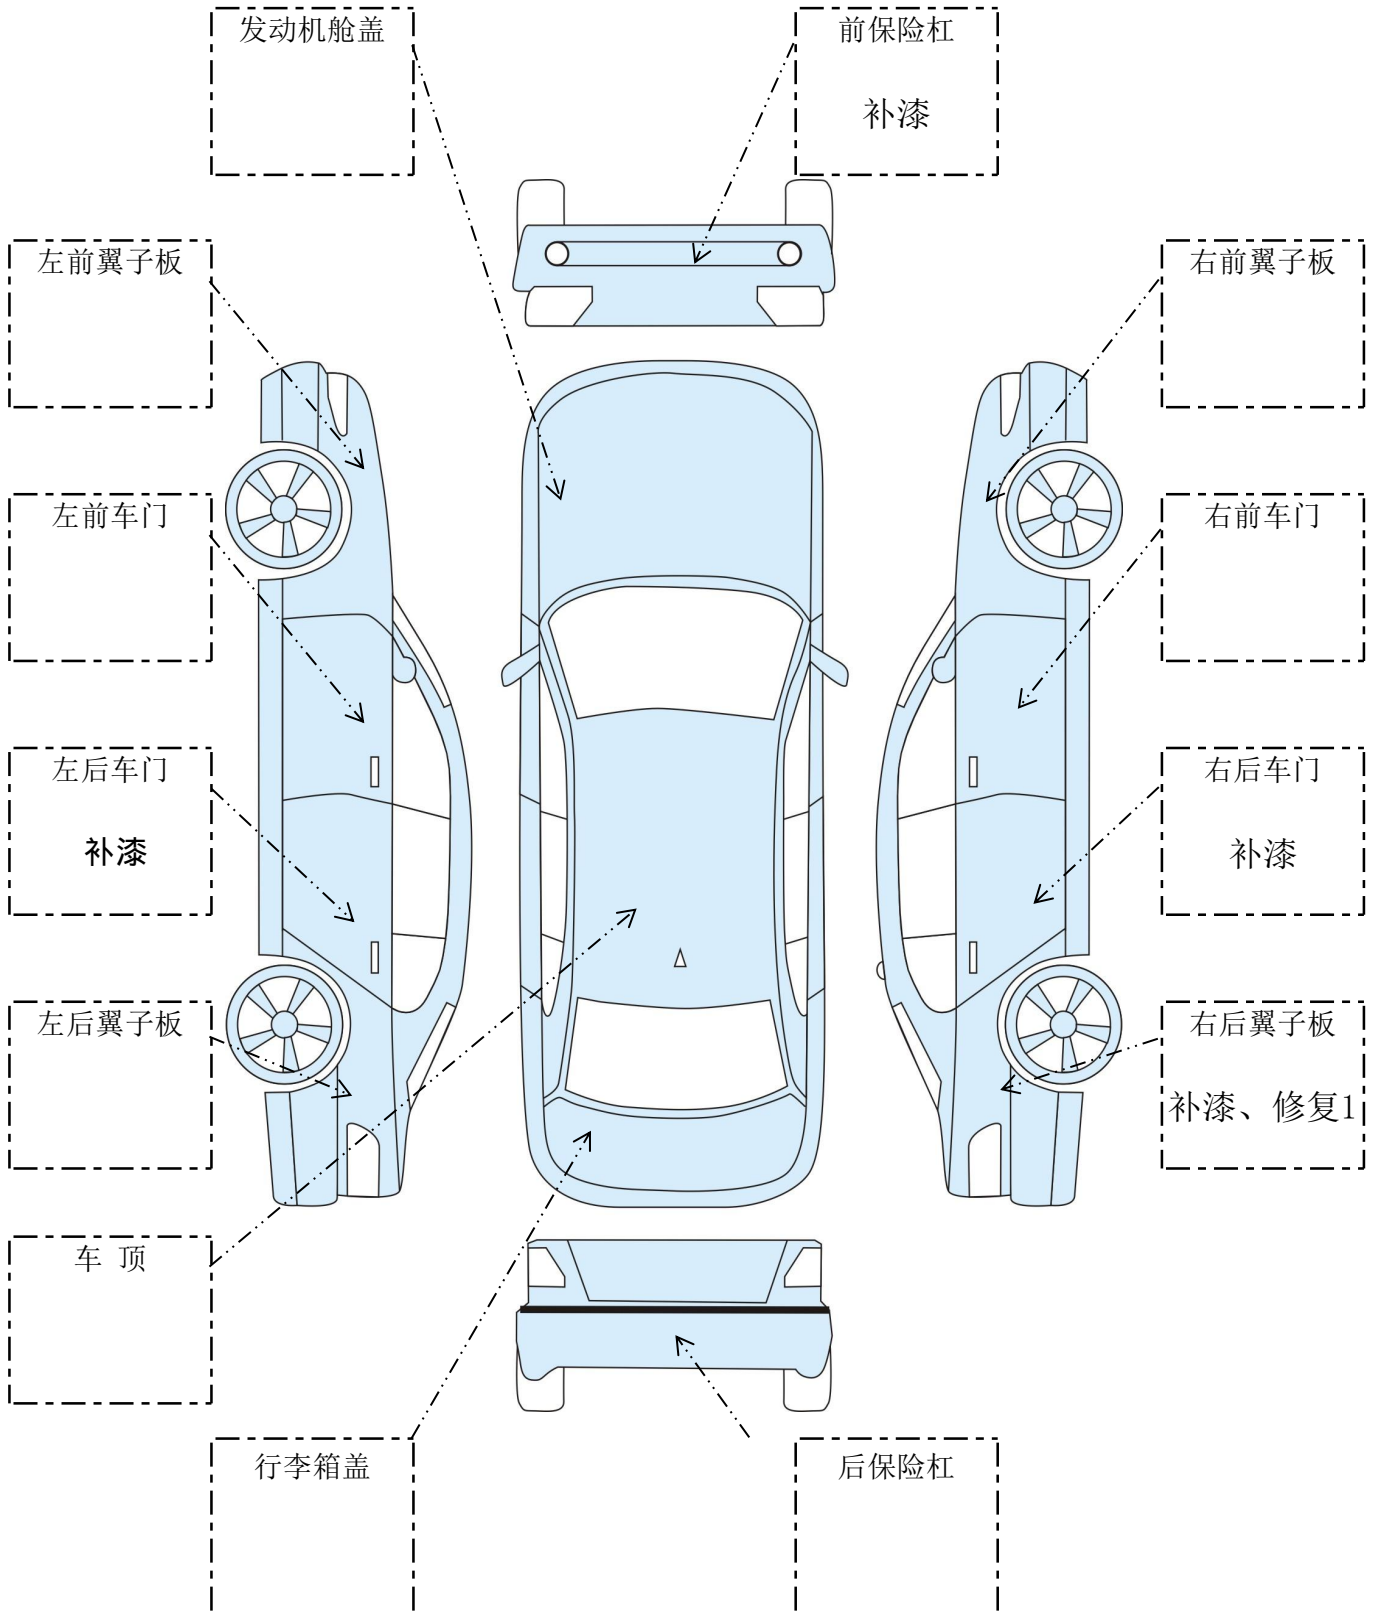
车身外观鉴定示意图

备注：左后视镜更换；
