## 鉴定结论

检测机构: 重庆衡正机动车评估有限公司

检测日期: 2025 年 10 月 10 日

奔驰GLC 2021款 GLC 260 L 4MATIC 动感型

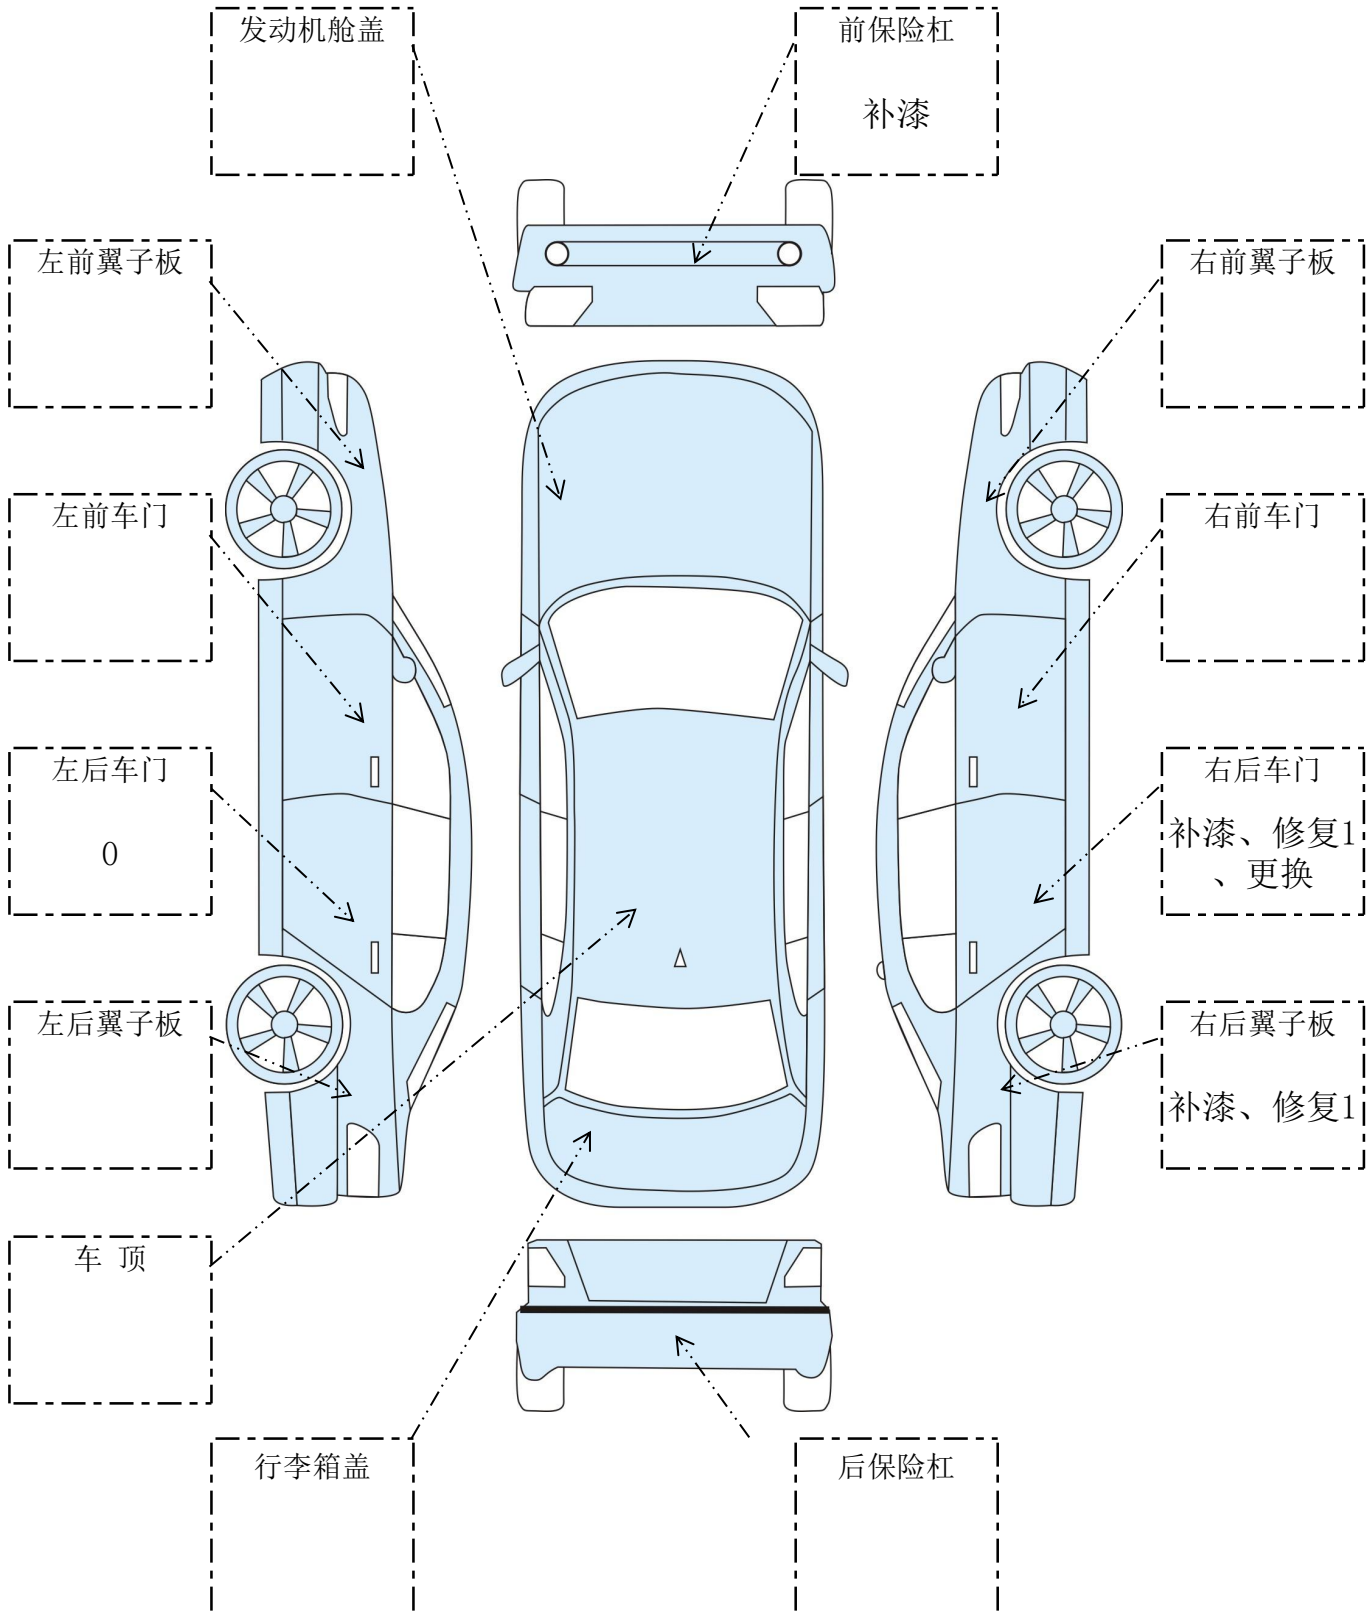
### 车身外观鉴定示意图

备注：右后门框边缘局部补漆；

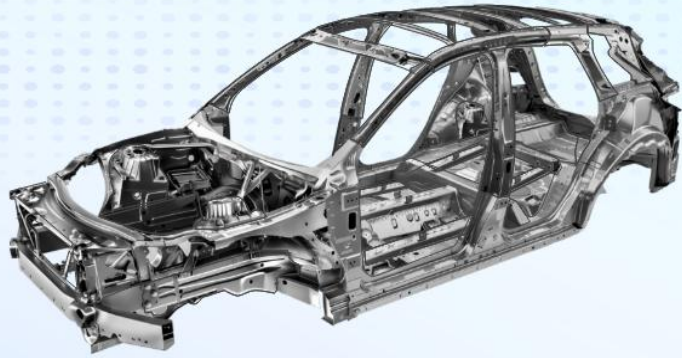
## 骨架异常提示

车辆未发现骨架异常

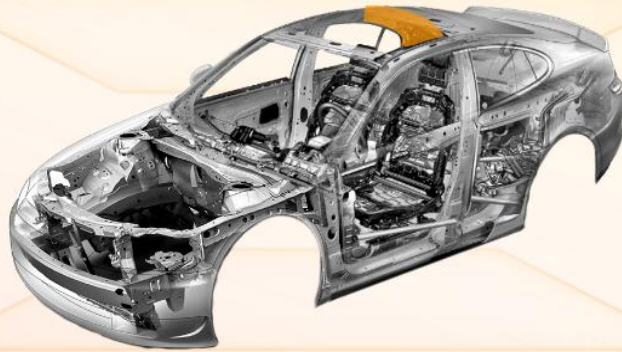
### 加强件异常提示 (共 1 条)

1处异常

侧围

后右
