鉴定结论

检测机构: 重庆衡正机动车评估有限公司

检测日期: 2025 年 09 月 20 日

雅阁 2023款 260TURBO 卓越版

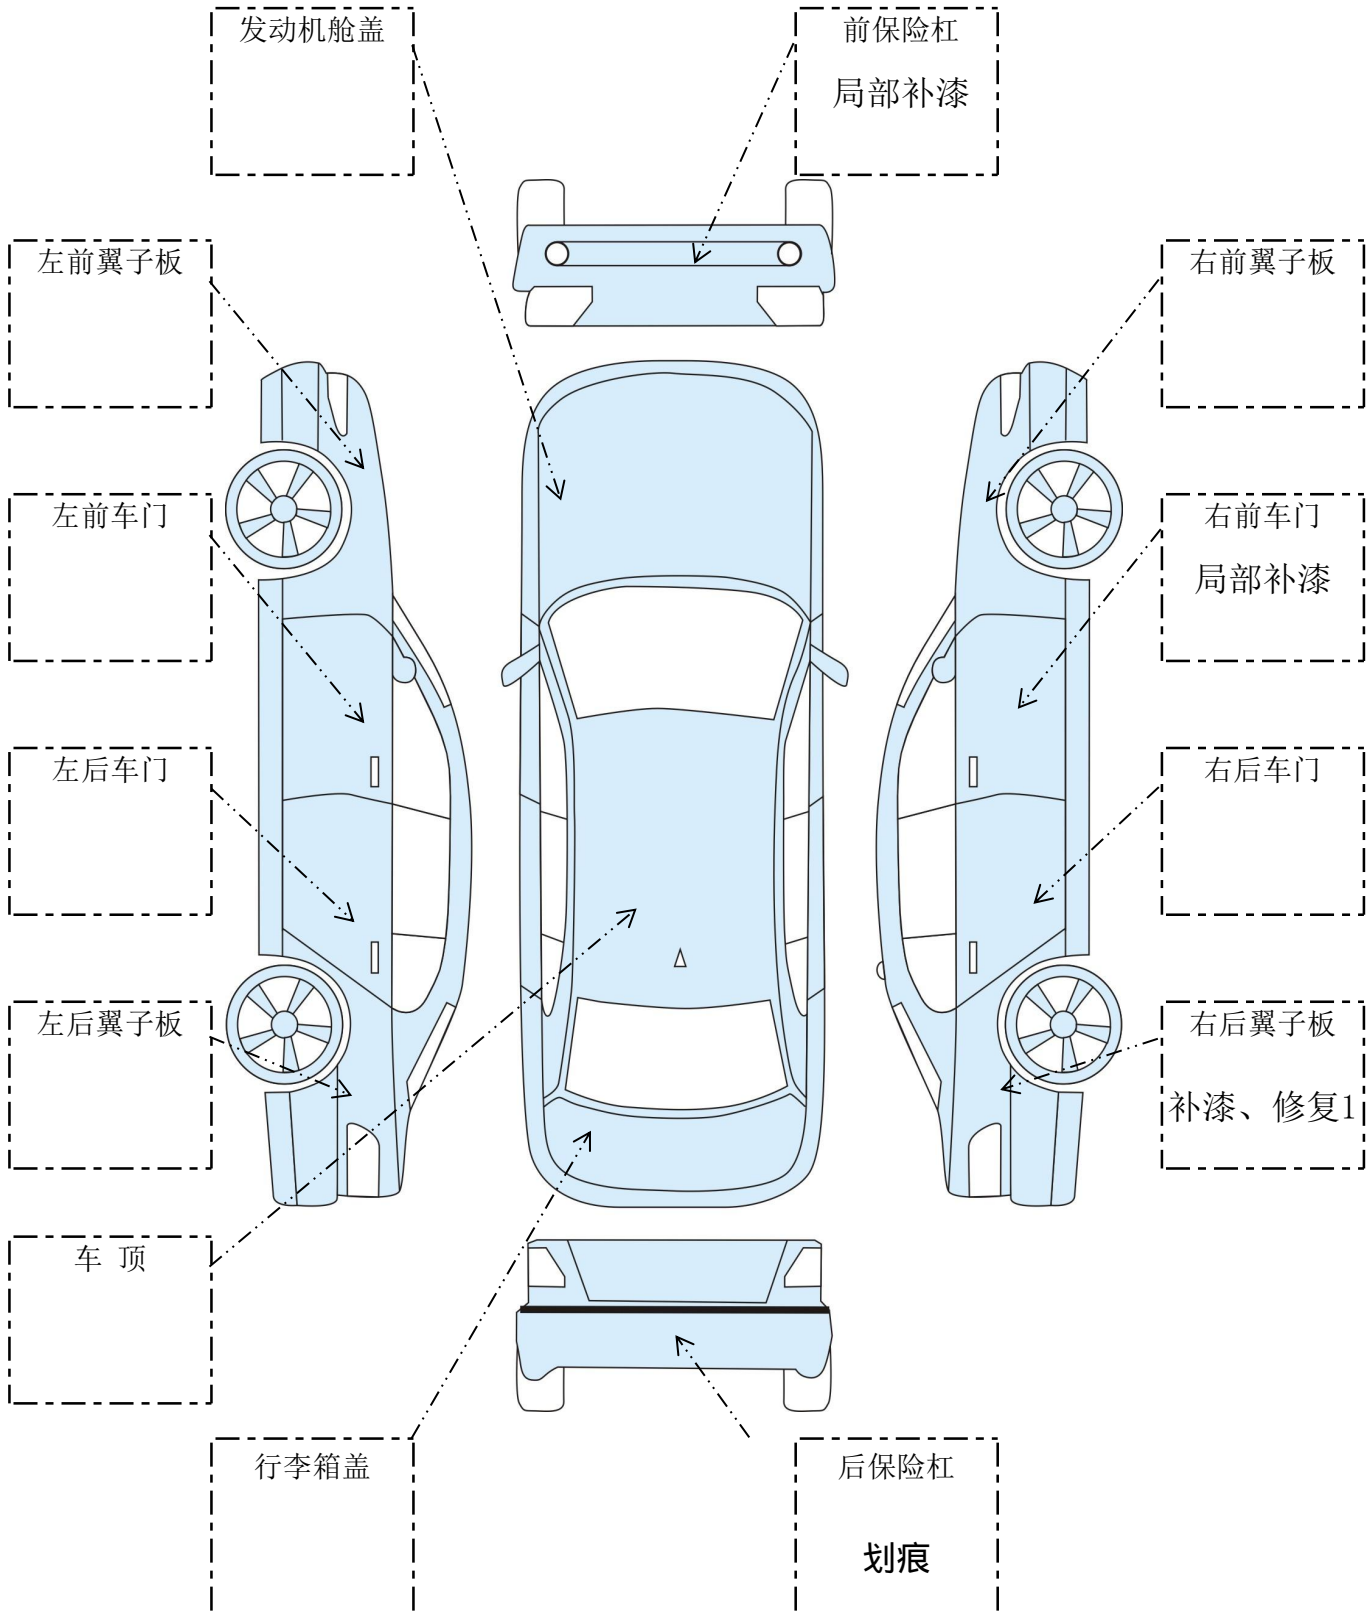
车身外观鉴定示意图

备注：四门门框贴膜，无法对贴膜部分是否二次补漆作出准确判断；
