鉴定结论

检测机构: 重庆衡正机动车评估有限公司

检测日期: 2025 年 09 月 15 日

重大车况检查判定表

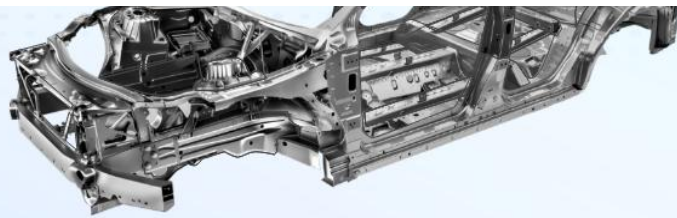
骨架异常提示

车辆未发现骨架异常

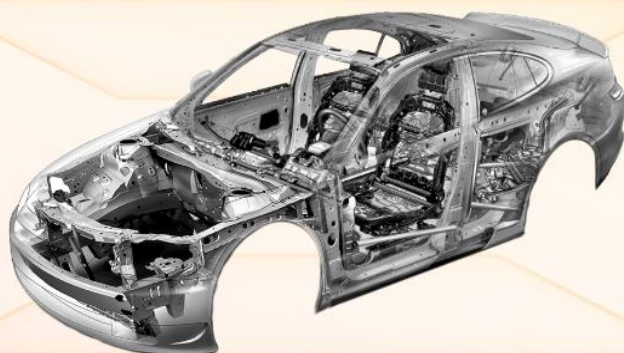
加强件异常提示

车辆未发现加强件异常
