鉴定结论

检测机构：重庆衡正机动车评估有限公司

检测日期：2025 年 08 月 09 日

探界者 2019款 535T 自动驭界版 国V

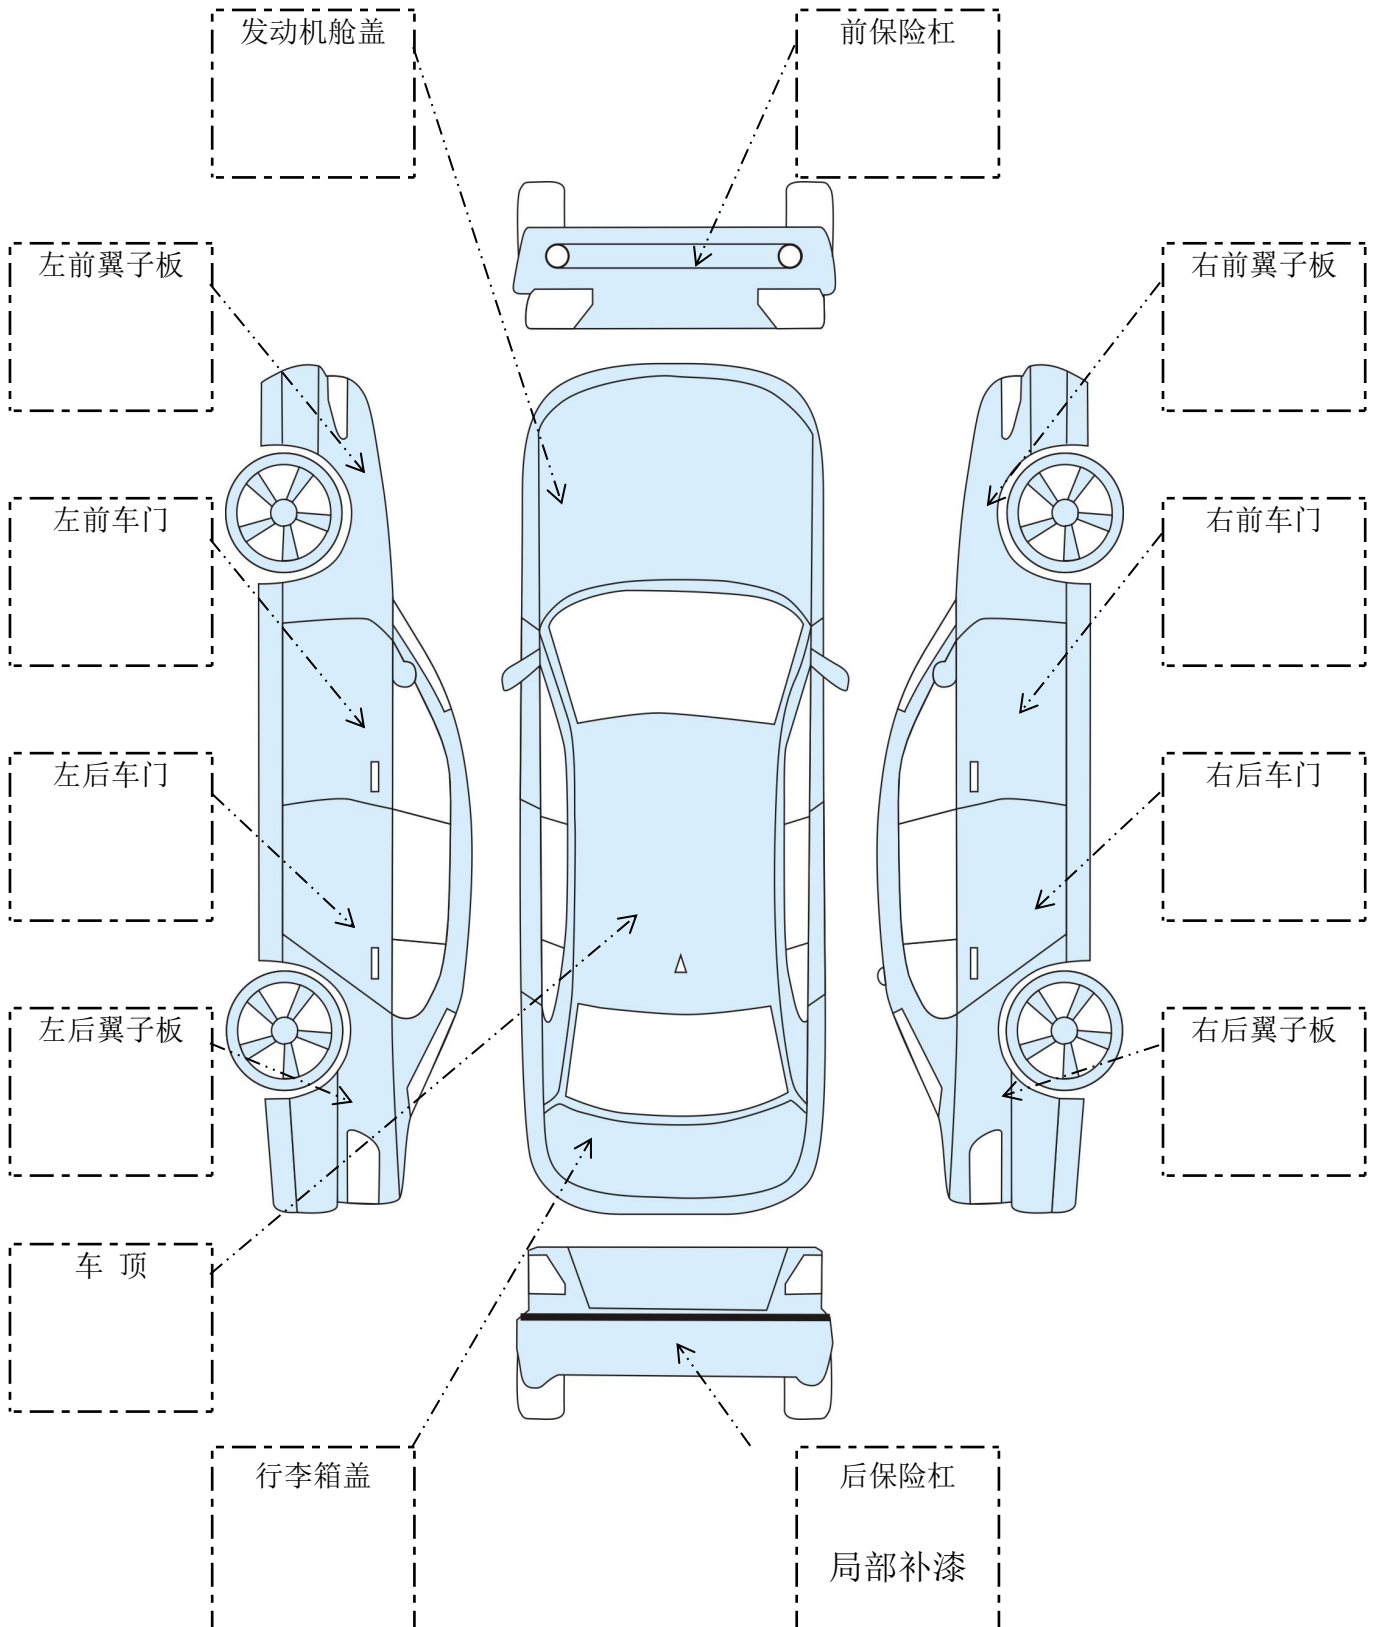
车身外观鉴定示意图

备注：右后门玻璃更换；
