鉴定结论

检测机构: 重庆衡正机动车评估有限公司

检测日期: 2025 年 08 月 11 日

宝马X3 2023款 xDrive30i 领先型 M曜夜套装

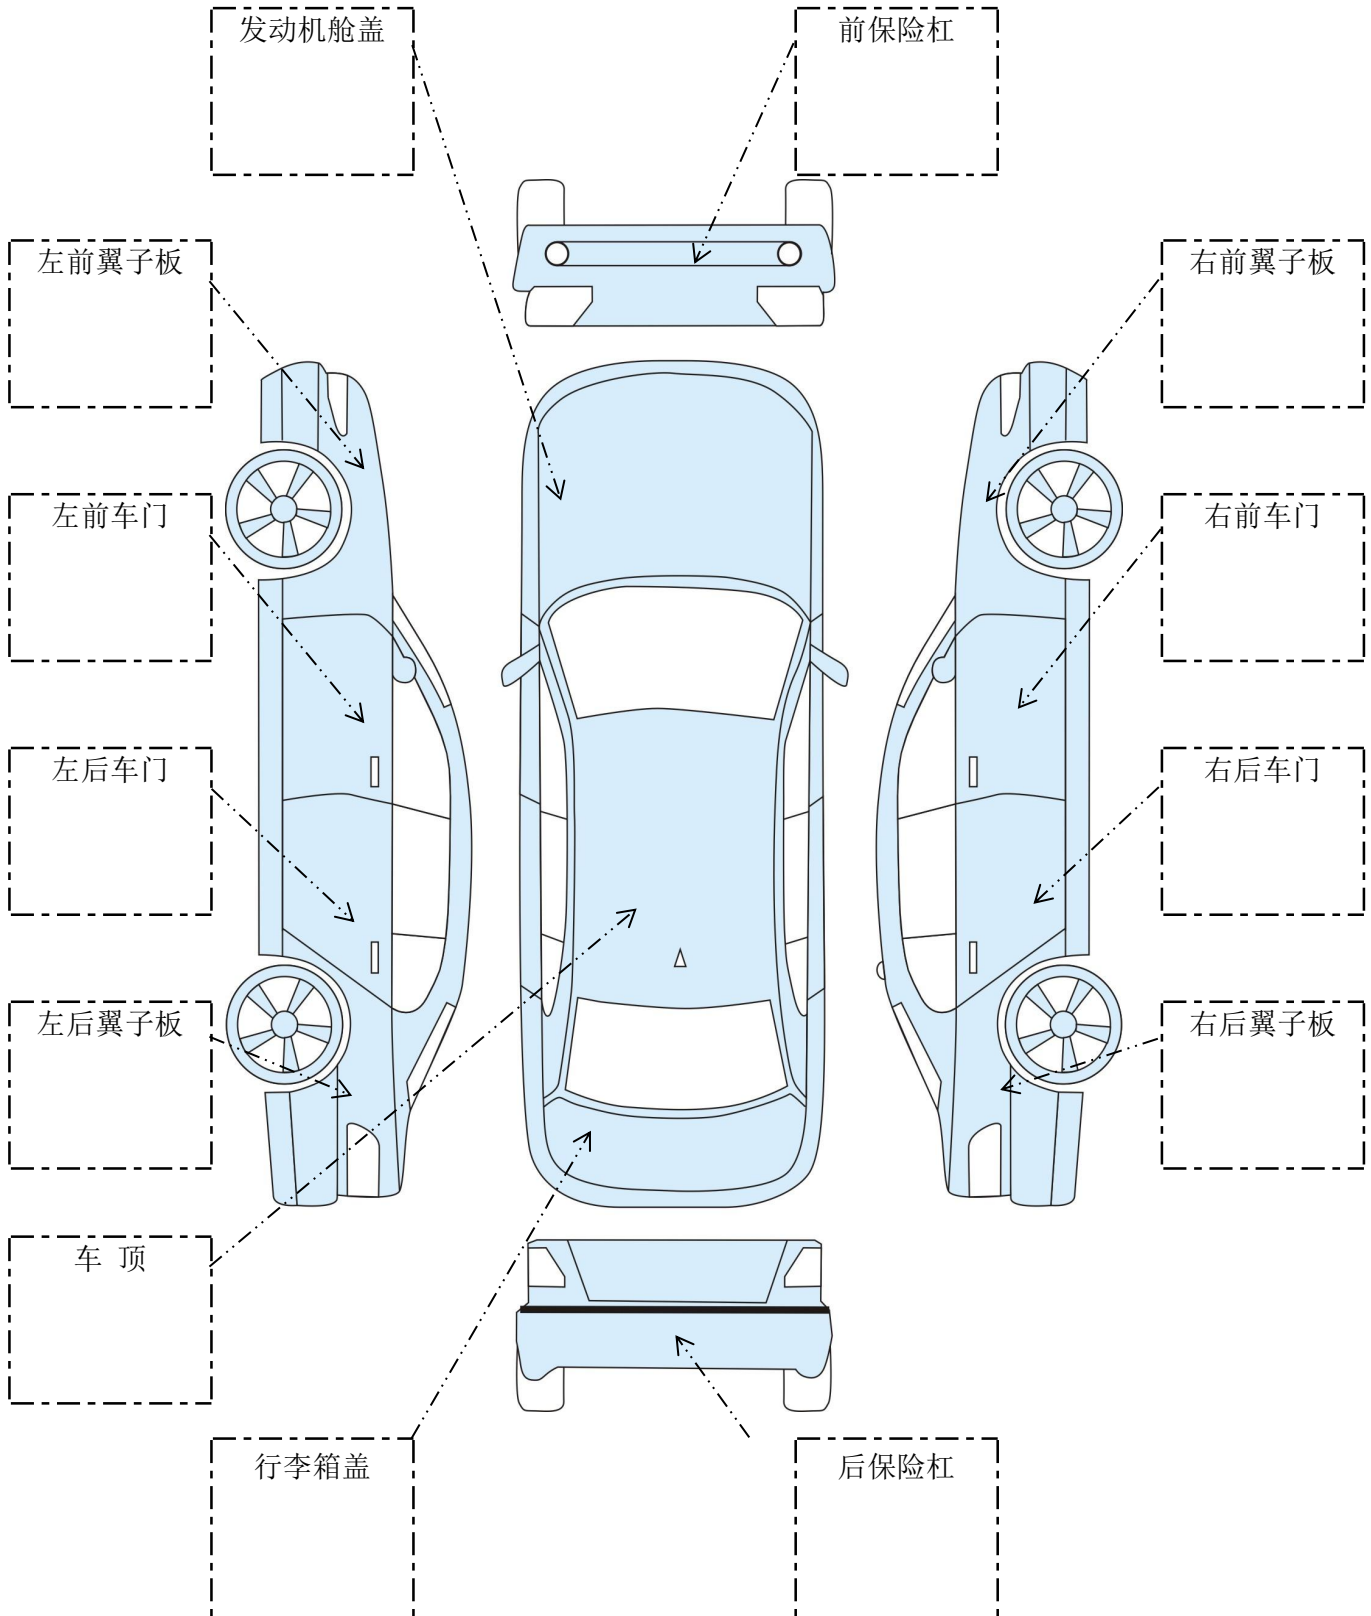
车身外观鉴定示意图

备注：全车贴膜，无法对外观覆盖件是否二次补漆作出准确判断，但经漆膜仪检测均未发现钣金修复情况；
