鉴定结论

检测机构: 重庆衡正机动车评估有限公司

检测日期: 2025 年 07 月 12 日

途昂 2017款 330TSI 两驱豪华版

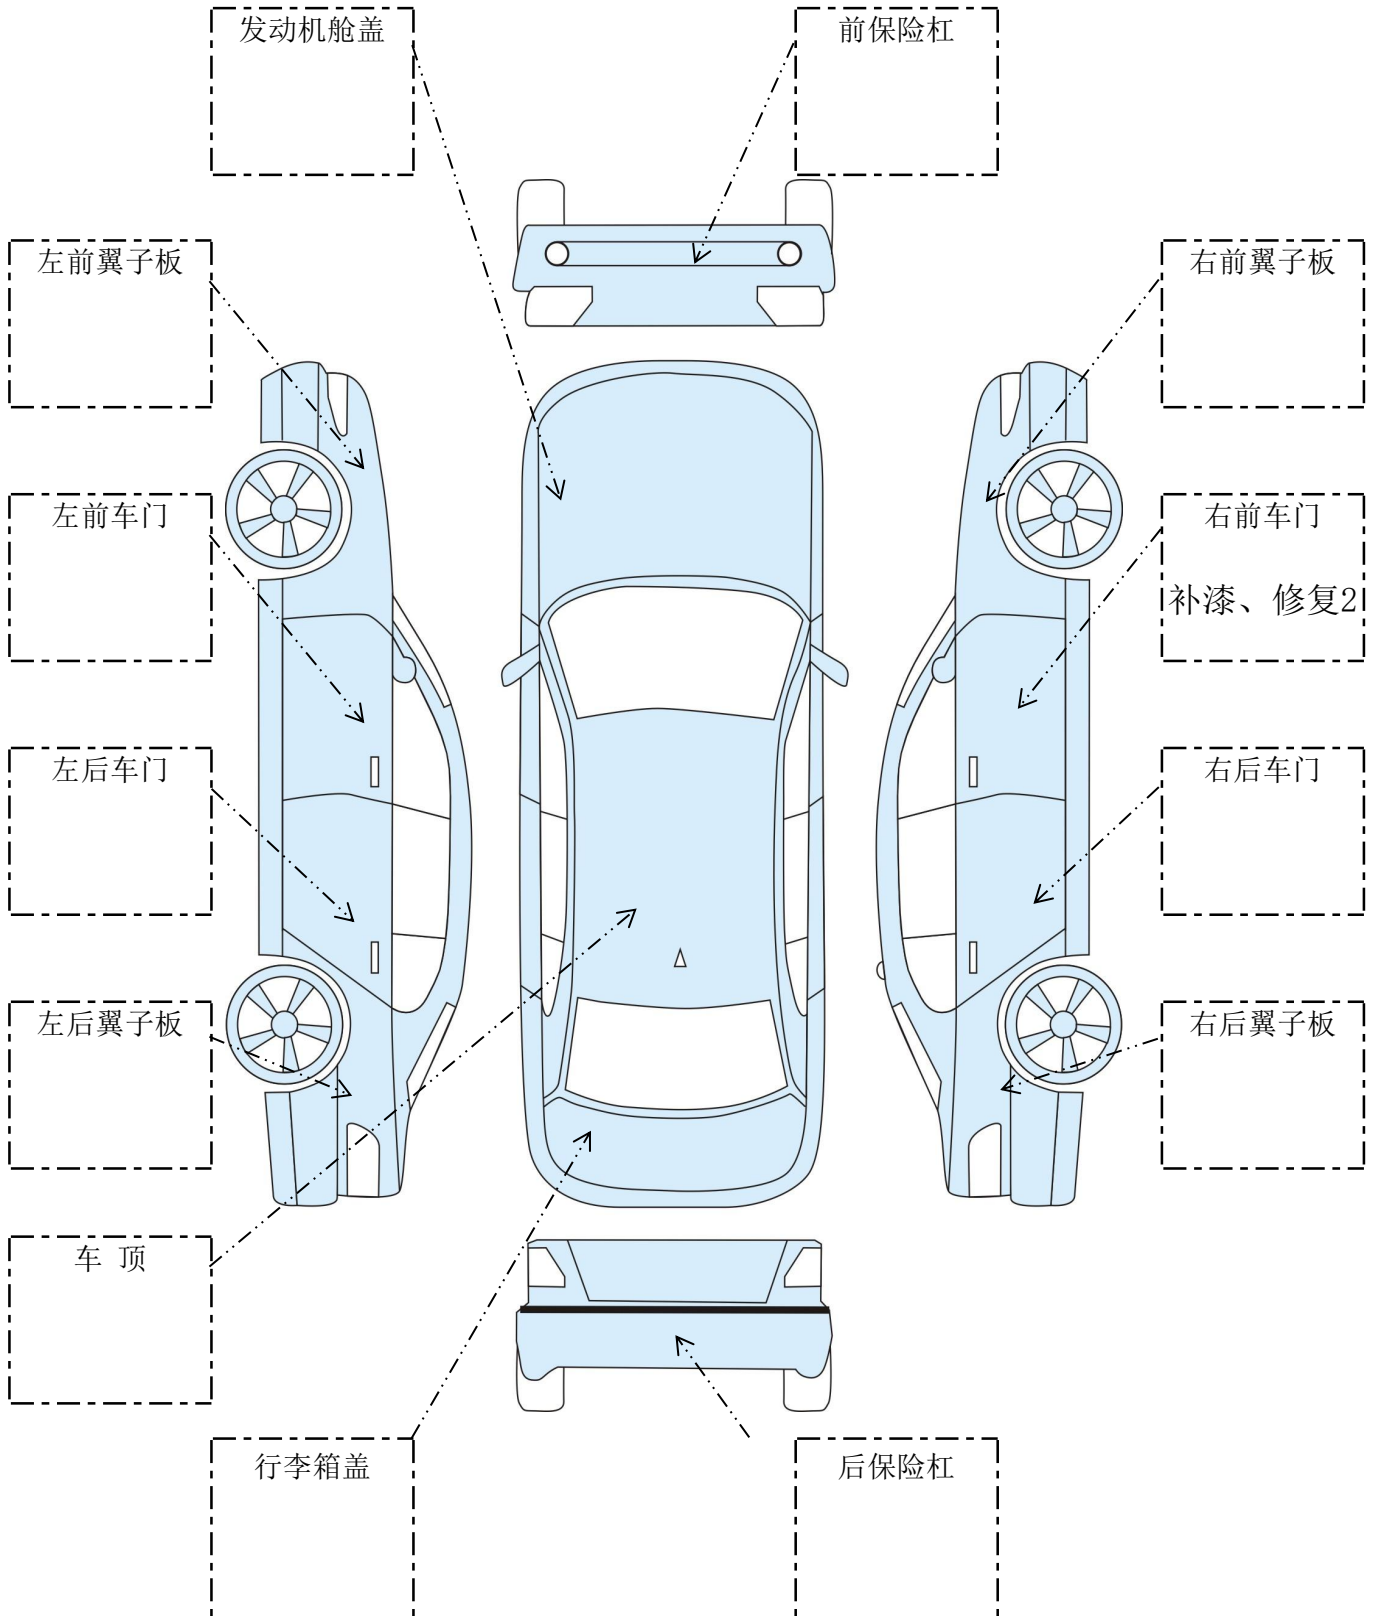
车身外观鉴定示意图

备注：后挡风玻璃更换；

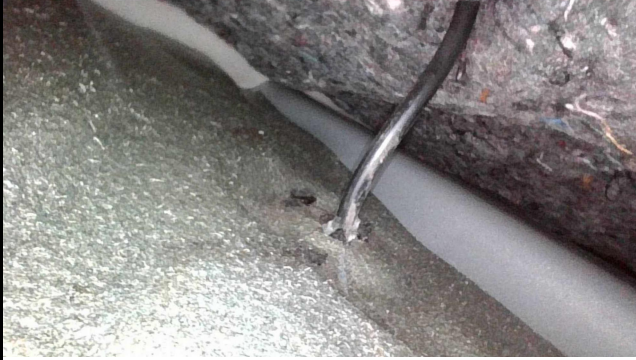
车内座椅和功能	车内座椅和功能
左前底板中部打孔加装电动踏板线束	左侧B柱最下部边缘局部泥沙沉积

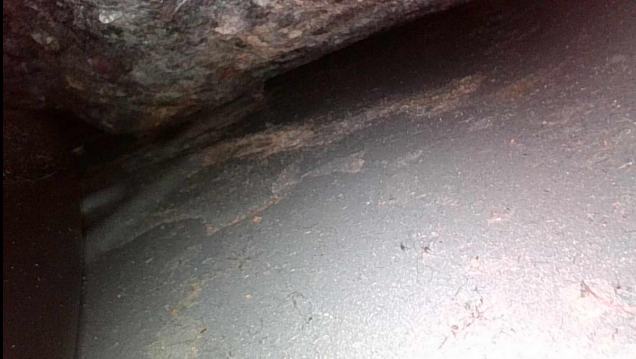
车内座椅和功能	车内座椅和功能
右后底板中部局部泥沙沉积	右前底板中部局部轻微泥沙沉积
检测说明：驾驶舱底板最低位局部泥沙沉积现象，但底板海绵成色正常，底板以上位置均未发现进水或泡水痕迹，底板泥沙大概率为加装电动踏板打孔安装螺丝导致；
