鉴定结论

检测机构: 重庆衡正机动车评估有限公司

检测日期: 2025 年 07 月 23 日

汉兰达 2021款 2.0T 四驱豪华版 7座

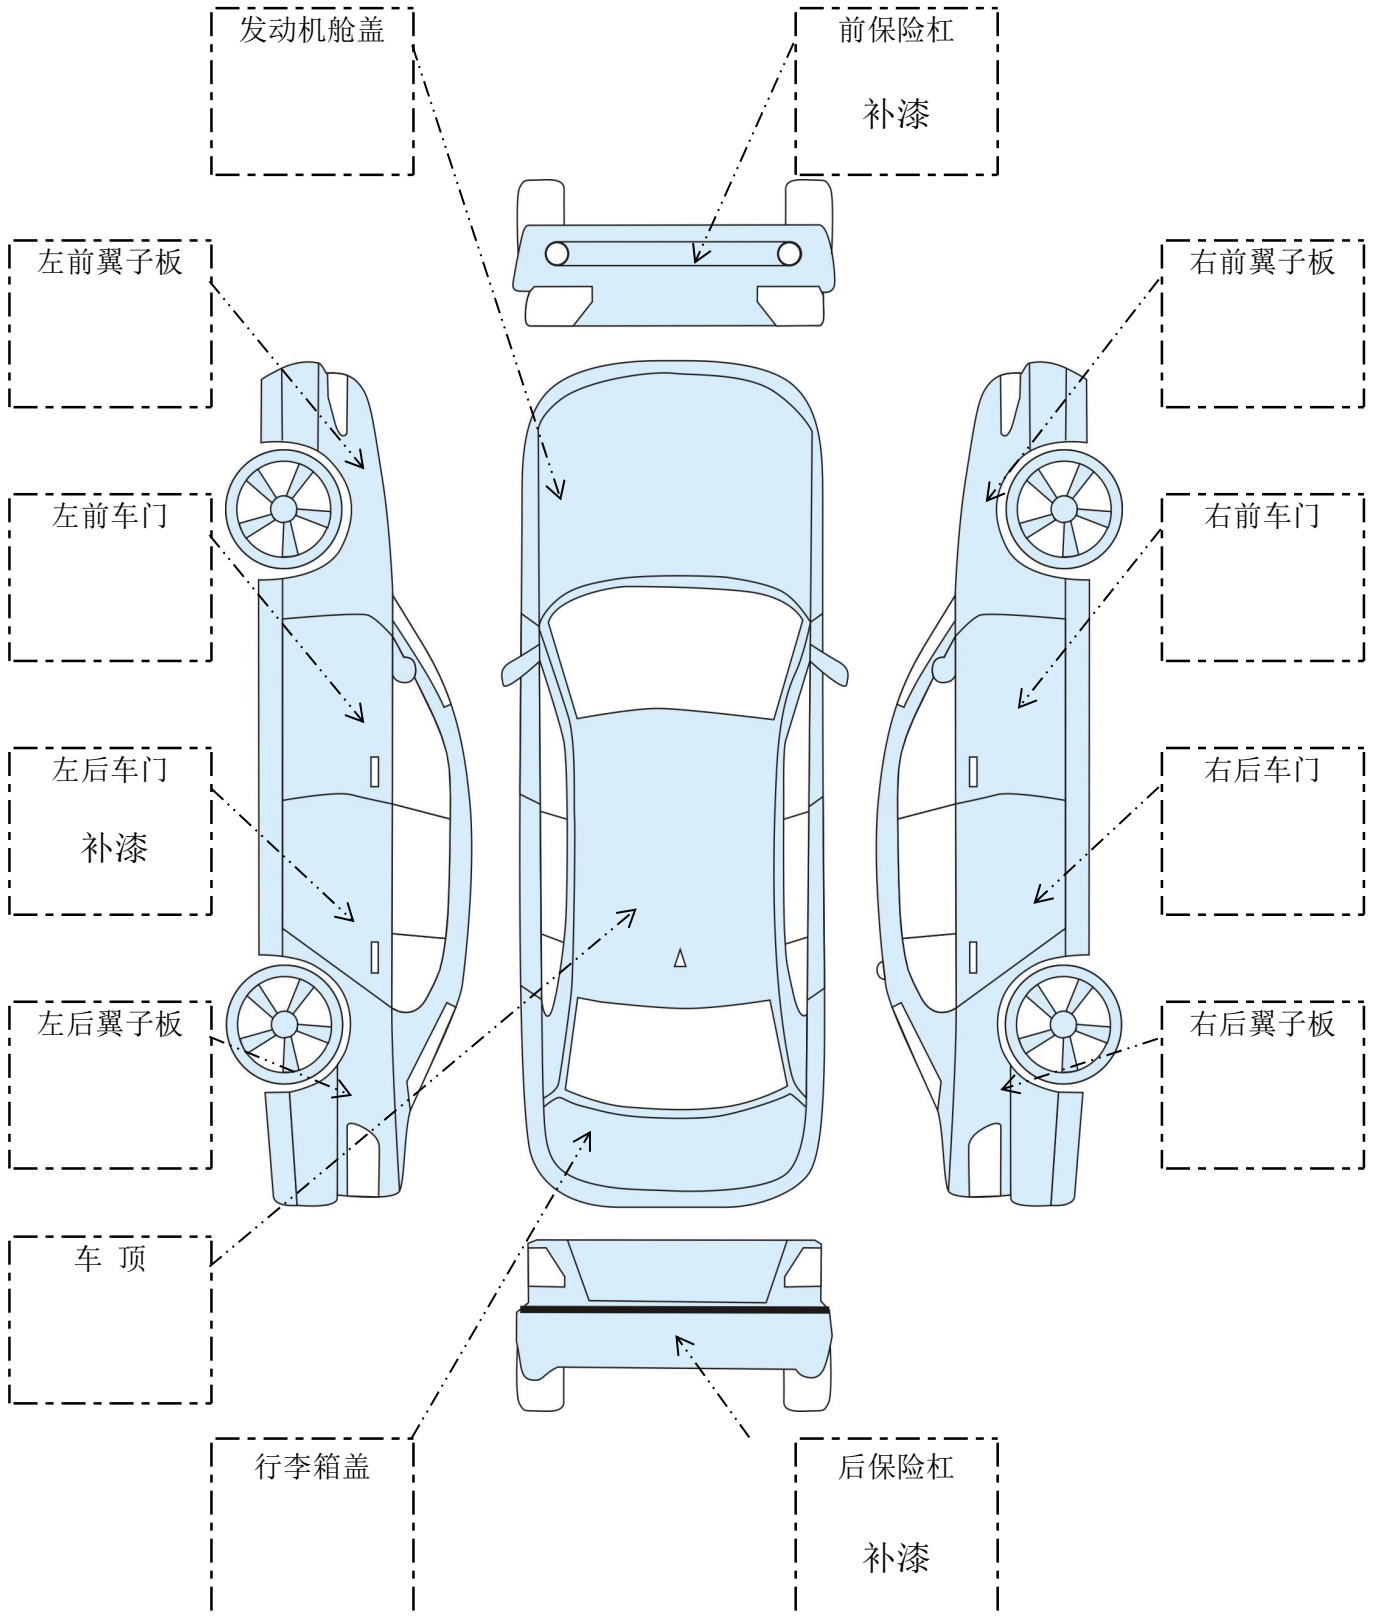
车身外观鉴定示意图

备注：前挡风玻璃更换；左侧底边梁下部封边局部轻微变形；

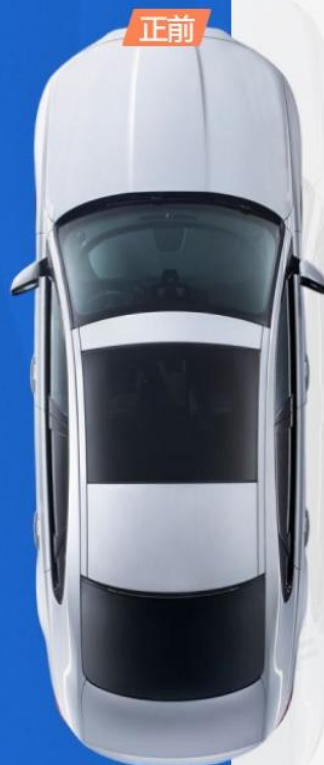
车辆维修痕迹图

1处异常已修复

维修项目	维修方式	件数
前挡风玻璃上密封条	更换	1
前挡风玻璃维修	修理	1
钣金辅料	修理	2
前挡风玻璃拆装	修理	1

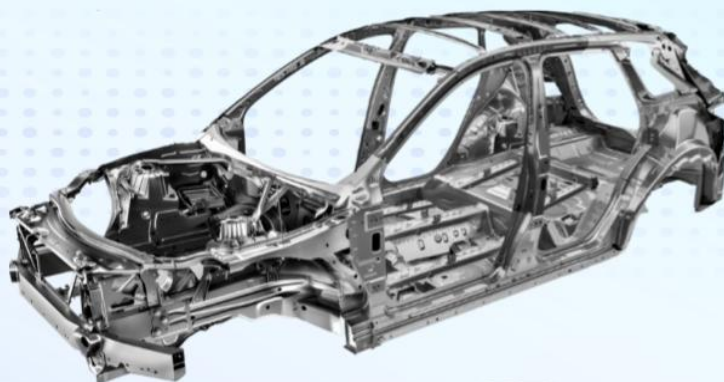
骨架异常提示

车辆未发现骨架异常

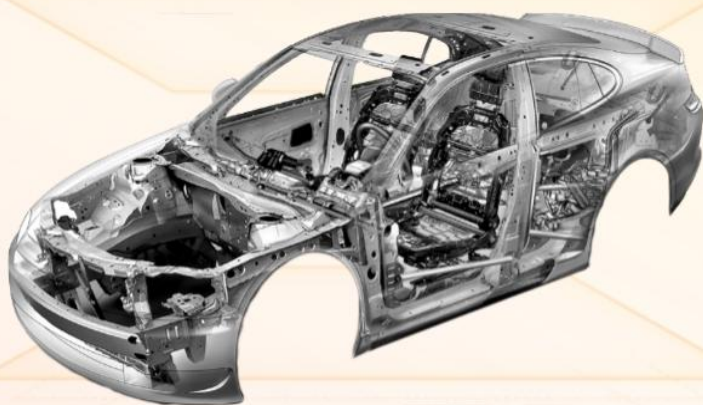
加强件异常提示

车辆未发现加强件异常
