## 鉴定结论

检测机构: 重庆衡正机动车评估有限公司

检测日期: 2025 年 07 月 21 日

宝马X5(进口)2017款 xDrive35i 典雅型

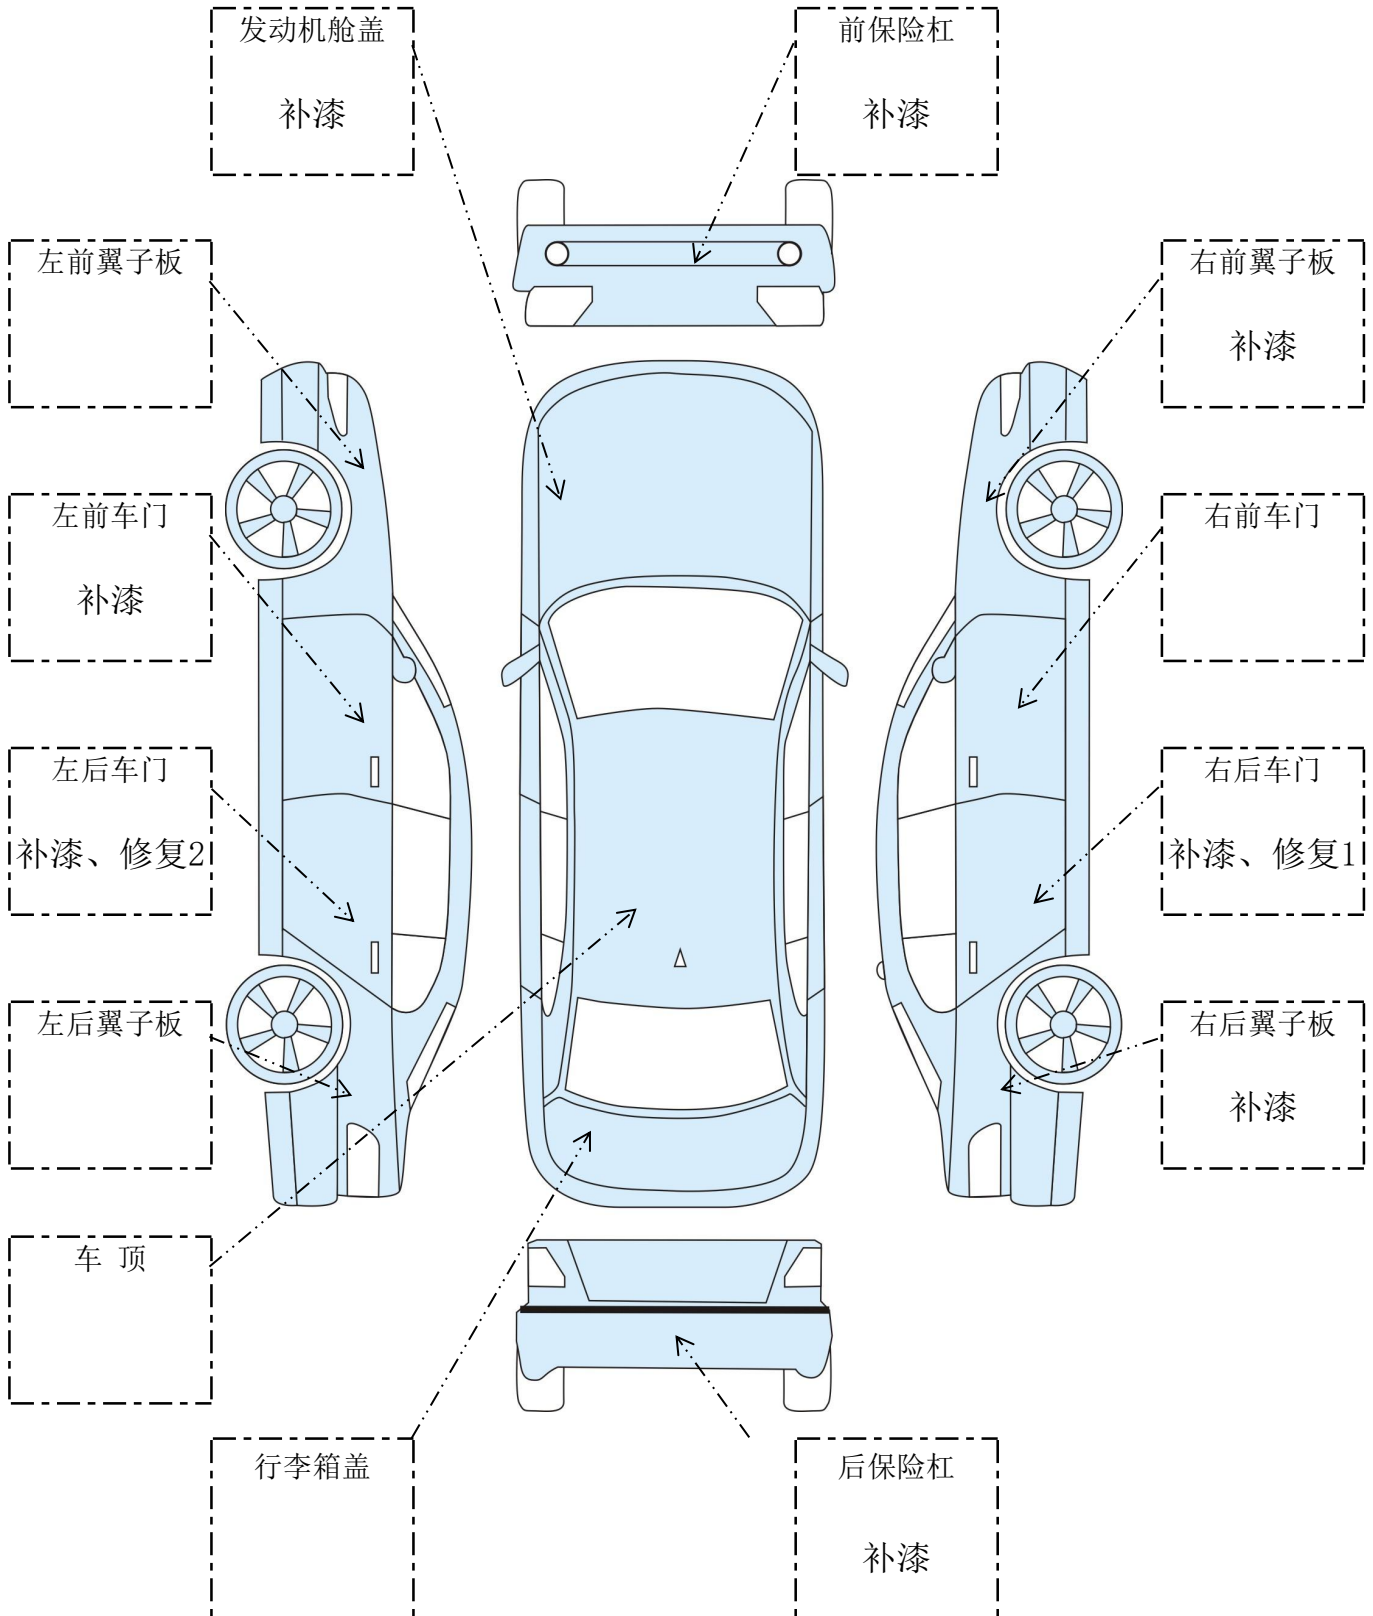
### 车身外观鉴定示意图

备注：前挡风玻璃更换，右后尾灯更换；

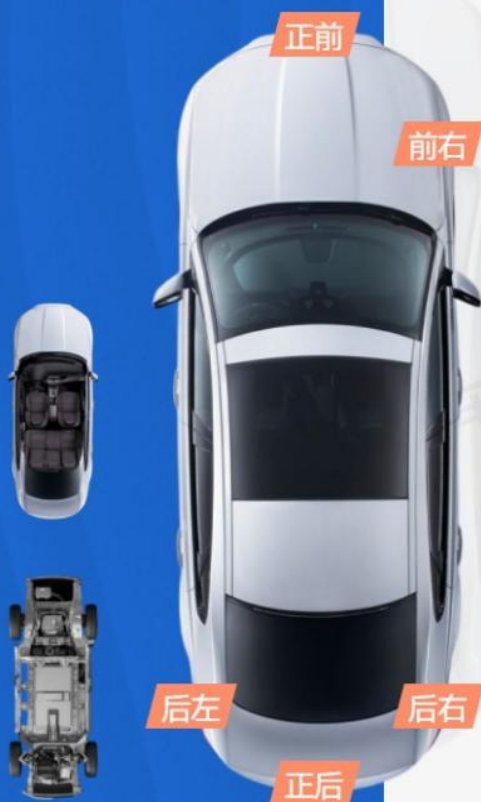
## 车辆维修痕迹图

5处异常已修复

- 正前方
- 前方右侧
- 中间右侧
- 后方右侧
- 正后方
- 后方左侧
- 中间左侧
- 前方左侧
- 顶部
- 底部
- 内部

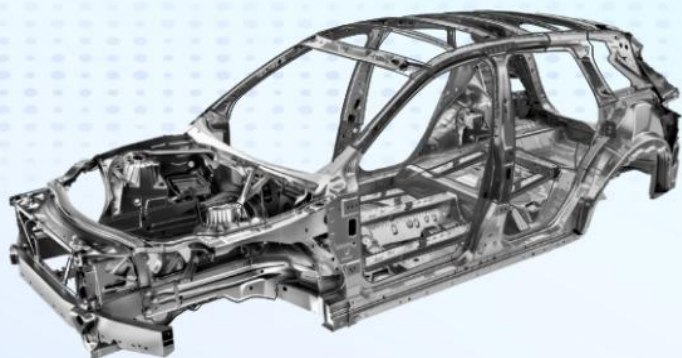
## 骨架异常提示

车辆未发现骨架异常

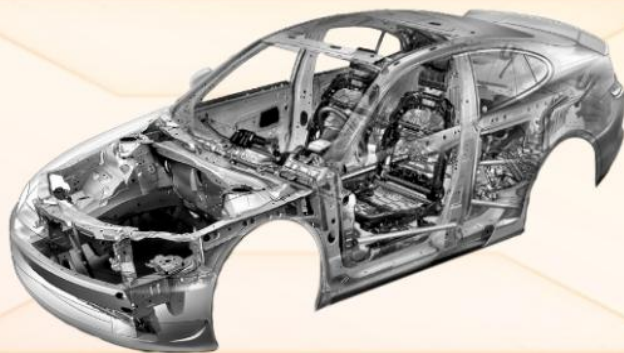
## 加强件异常提示

车辆未发现加强件异常
