鉴定结论

检测机构: 重庆衡正机动车评估有限公司

检测日期: 2025 年 09 月 06 日

雷凌 2022款 185T CVT豪华版

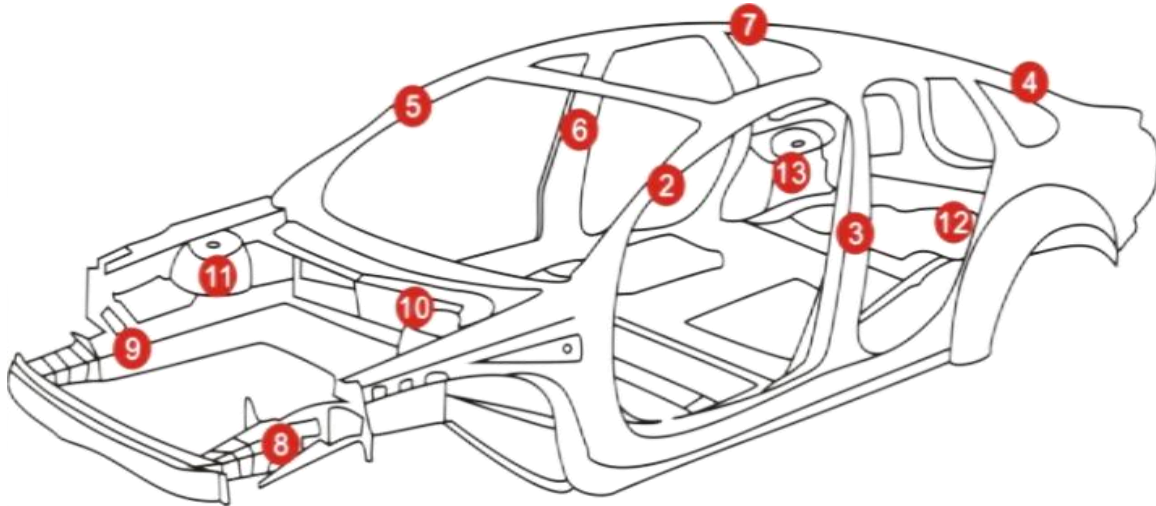
车体结构示意图

代码	检查项目	判定标准	检测结果
1	车体左右对称性	车身结构上下左右是否对称	经检测，各检测项目未发现符合判定标准的缺陷。
2	左A柱	变形 扭曲 更换 烧焊 褶皱	
3	左B柱		
4	左C（D）柱		
5	右A柱		
6	右B柱		
7	右C（D）柱		
8	左前纵梁		
9	右前纵梁		
10	左前减震器悬挂部位		
11	右前减震器悬挂部位		
12	左后减震器悬挂部位		
13	右后减震器悬挂部位

检测结论：非事故车

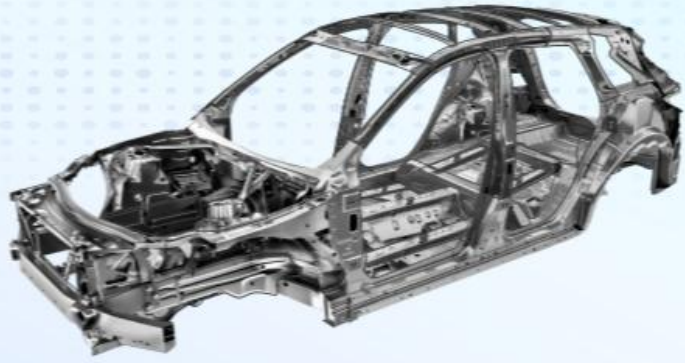
骨架异常提示

车辆未发现骨架异常

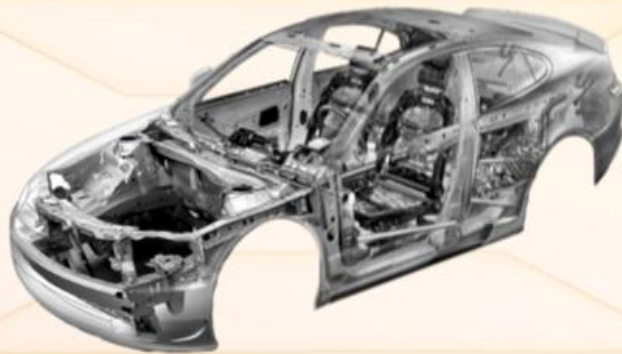
加强件异常提示

车辆未发现加强件异常
