## 鉴定结论

检测机构: 重庆衡正机动车评估有限公司

检测日期: 2025 年 12 月 01 日

# 重大车况检查判定表

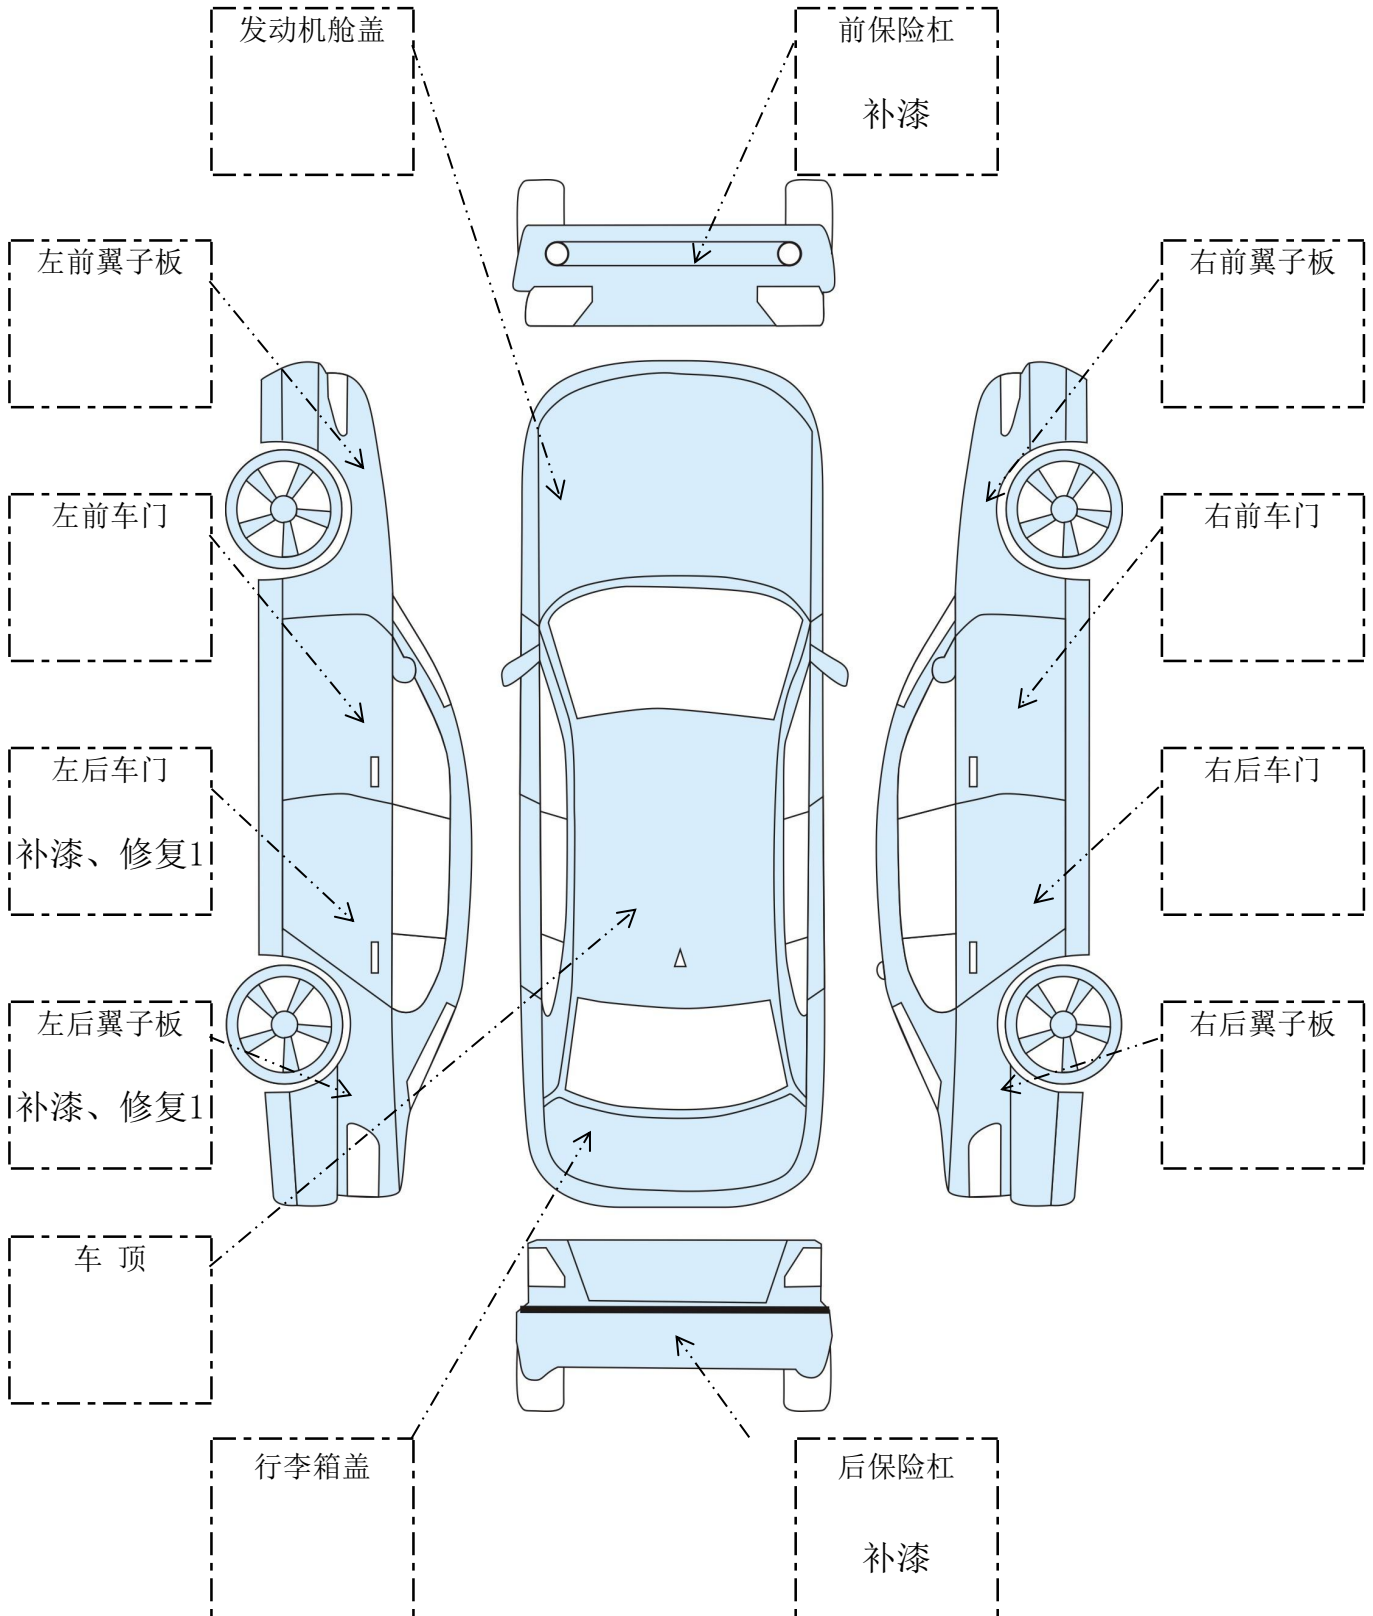
### 车身外观鉴定示意图

备注：前下中网及前下护板破损，左前下吸能盒横梁变形，左前轮胎壁鼓包；

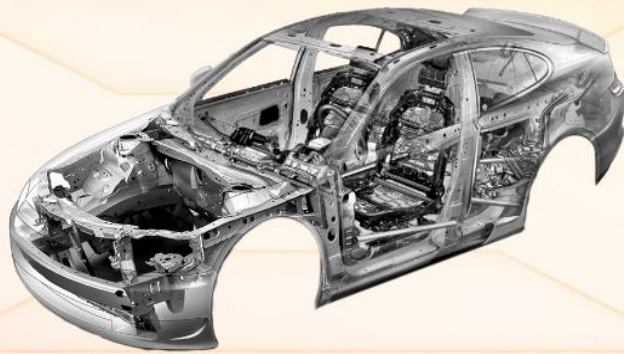
## 加强件异常提示

车辆未发现加强件异常
