## 鉴定结论

检测机构: 重庆衡正机动车评估有限公司

检测日期: 2025 年 12 月 09 日

# 重大车况检查判定表

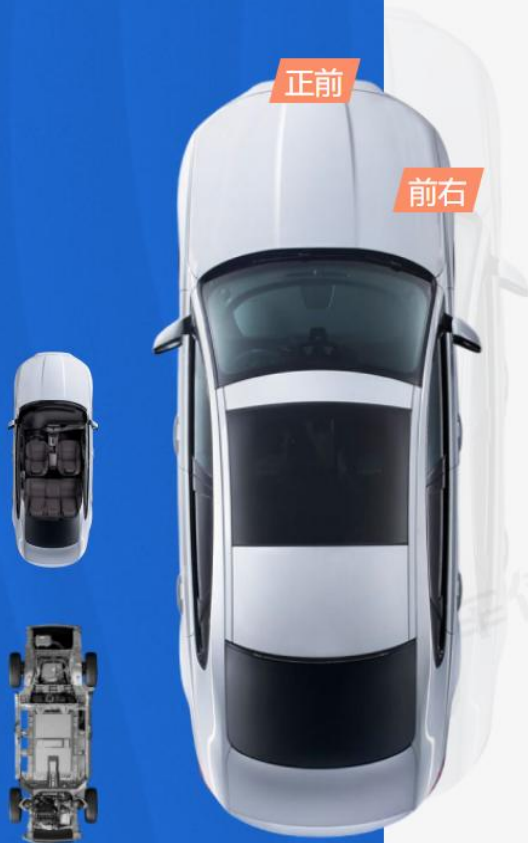
## 车辆维修痕迹图

### ✕ 维修部位 / 2处异常已修复

项目描述: 右前杠做漆(含\*\*漆料)·事故·钣金修复·

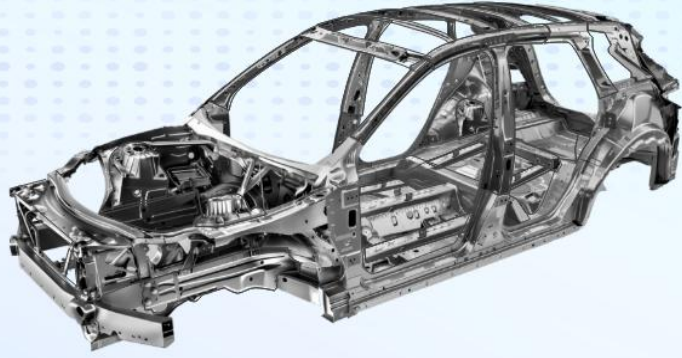
## 骨架异常提示

车辆未发现骨架异常

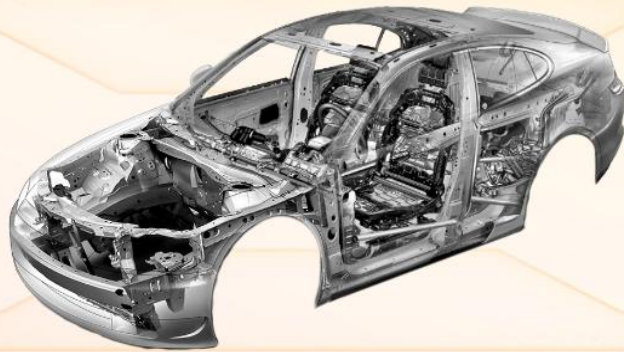
## 加强件异常提示

车辆未发现加强件异常
