## 鉴定结论

基本信息	委托方	环宇好车		技术支持	18723354997	牌照号码	渝A 26G7B
	车辆类型	轿车		使用性质	非营运	国别属性	国产
	出厂年月	2021年11月		参考款型	宝马5系 2022款 530Li 领先型 豪华套装		
	核载人数	5 人		车身尺寸	长:5.10; 宽:1.86; 高:1.50; 轴距:3.10 (米)		
	表征里程	47138 km		车架号	LBV61AF07NS234763		
	排量/功率	1998 ml/ 185 kw		燃油标号	汽油 / 95 #		
车辆配置	驱动形式	变速器形式	发动机类型	进气形式	气囊配置	轮胎型号	制动形式
	前置后驱	8档手自一体	直列四缸	涡轮增压	8 气囊	245/45 R18	四轮盘式
	ABS防抱死	车身稳定系统	主动安全配置				
	有	有	EBD/EBA/TCS/ESP/上坡辅助/AUTOHOLD自动驻车/定速巡航				
	重要配置		自动分区空调/前排座椅加热+记忆/自动LED大灯/无钥匙进入-启动				
车辆技术状况描述	鉴定科目	检测、勘察结果描述					
	车身检查	无重大结构性损伤					
	发动机舱检查	工况正常无明显异常现象					
	驾驶舱检查	无明显异常磨损、功能键使用无异常					
	启动检查	启动顺畅; 无明显异常状况					
	路试检查	行驶正常; 无明显异常状况					
	底盘检查	无明显漏油漏水迹象					
综合描述	1. 符合国家机动车相关技术要求及法律法规, 不属于事故车、水泡车、火烧车;

检测机构: 重庆衡正机动车评估有限公司

检测日期: 2025 年 12 月 09 日

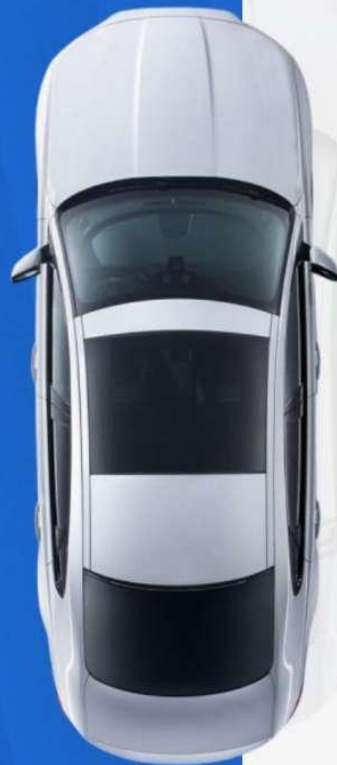
## 车辆维修痕迹图

1处异常已修复

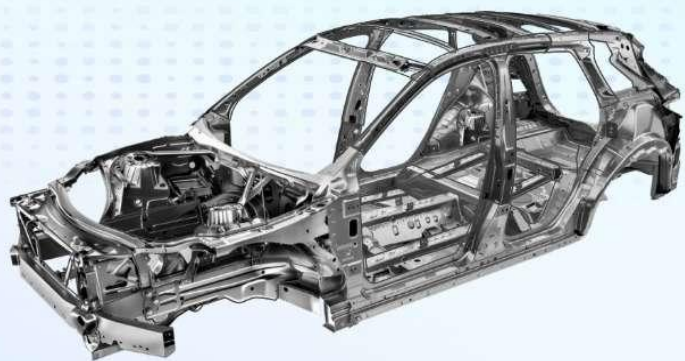
## 骨架异常提示

车辆未发现骨架异常

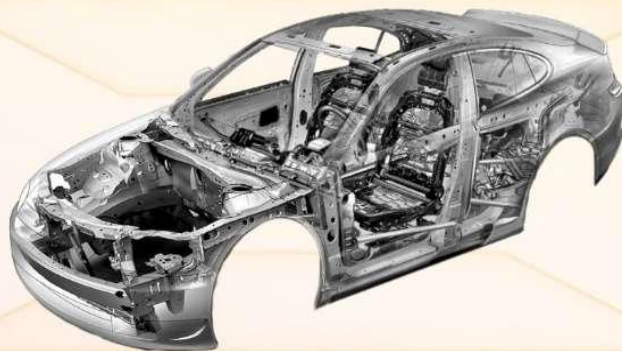
## 加强件异常提示

车辆未发现加强件异常
