鉴定结论

检测机构: 重庆衡正机动车评估有限公司

检测日期: 2025 年 12 月 11 日

传祺M8 2024款 宗师系列 400T 至尊版

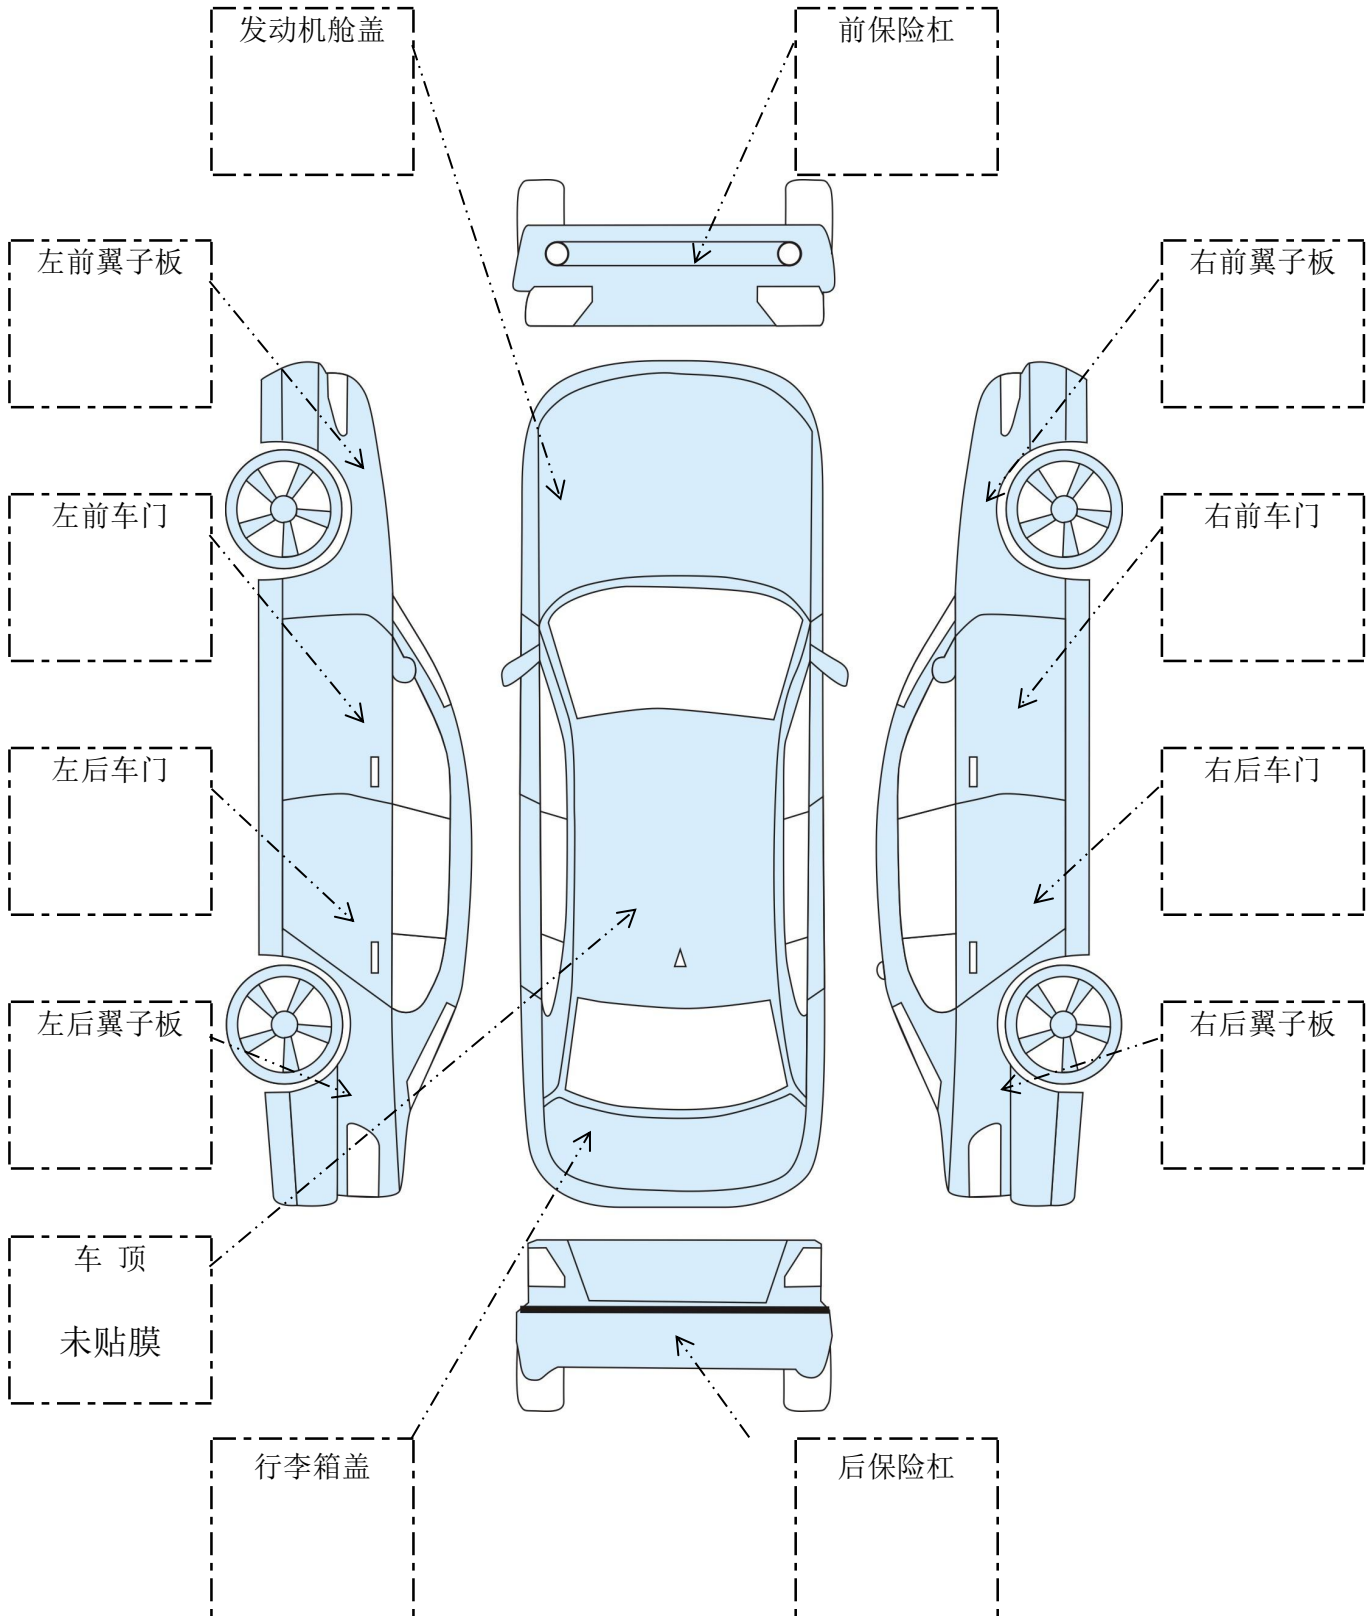
车身外观鉴定示意图

备注：全车贴膜，无法对外观覆盖件是否二次补漆作出准确判断，但经漆膜仪检测均未发现钣金修复情况；
