鉴定结论

检测机构: 重庆衡正机动车评估有限公司

检测日期: 2025 年 12 月 27 日

A3 2022款 A3L Limousine 35 TFSI 时尚运动型

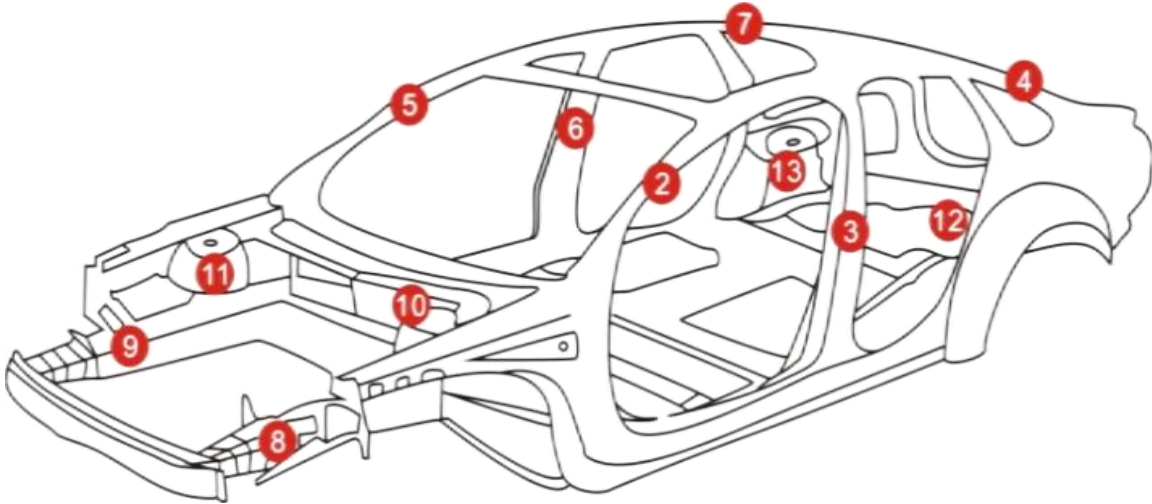
车体结构示意图

代码	检查项目	判定标准	检测结果
1	车体左右对称性	车身结构上下左右是否对称	经检测，各检测项目未发现符合判定标准的缺陷。
2	左A柱	变形 扭曲 更换 烧焊 褶皱	
3	左B柱		
4	左C（D）柱		
5	右A柱		
6	右B柱		
7	右C（D）柱		
8	左前纵梁		
9	右前纵梁		
10	左前减震器悬挂部位		
11	右前减震器悬挂部位		
12	左后减震器悬挂部位		
13	右后减震器悬挂部位

检测结论：非事故车

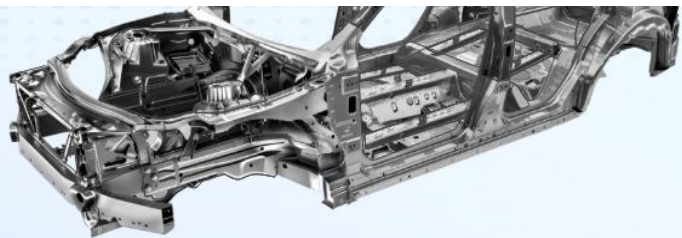
骨架异常提示

车辆未发现骨架异常

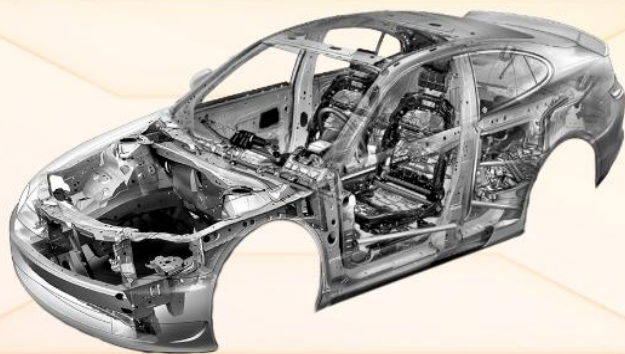
加强件异常提示

车辆未发现加强件异常
