鉴定结论

基本信息	委托方	环宇好车		技术支持	18723354997	牌照号码	渝B T706P
	车辆类型	轿车		使用性质	非营运	国别属性	国产
	出厂年月	2015年10月		参考款型	阿特兹 2015款 2.0L 蓝天豪华版		
	核载人数	5 人		车身尺寸	长:4.87; 宽:1.84; 高:1.45; 轴距:2.83 (米)		
	表征里程	81493 km		车架号	LFPM4ACPOF1A78403		
	排量/功率	1998 ml/ 116 kw		燃油标号	汽油 / 92 #		
车辆配置	驱动形式	变速器形式	发动机类型	进气形式	气囊配置	轮胎型号	制动形式
	前置前驱	6档手自一体	直列四缸	自然吸气	8 气囊	225/55 R17	四轮盘式
	ABS防抱死	车身稳定系统	主动安全配置				
	有	有	EBD/EBA/TCS/ESP/上坡辅助/定速巡航				
	重要配置		自动分区空调/自动头灯/座椅记忆/发动机启停技术				
车辆技术状况描述	鉴定科目		检测、勘察结果描述				
	车身检查		无重大结构性损伤				
	发动机舱检查		气门室盖垫局部渗油				
	驾驶舱检查		无明显异常磨损、功能键使用无异常				
	启动检查		启动顺畅; 无明显异常状况				
	路试检查		行驶正常; 无明显异常状况				
	底盘检查		变速箱油底壳拆修痕迹				
综合描述	1. 符合国家机动车相关技术要求及法律法规, 不属于国标定义下的事故车、水泡车、火烧车;

检测机构: 重庆衡正机动车评估有限公司

检测日期: 2025 年 12 月 20 日

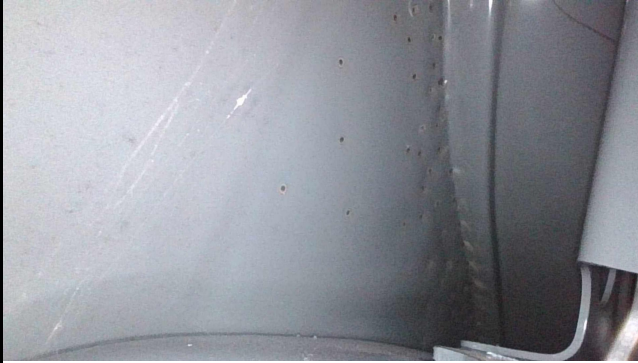
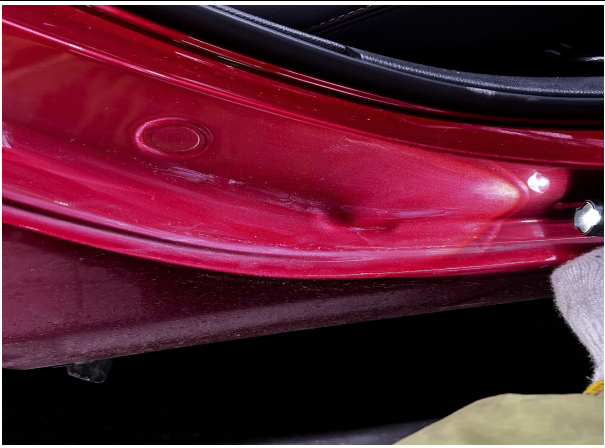
右后门框	右后门框
右后门框边缘局部钣金修复	右后门框下部局部受力变形
<p>检测说明：右后翼子板钣金修复，右后门框边缘局部钣金修复，右后门框下部局部受力变形；</p>

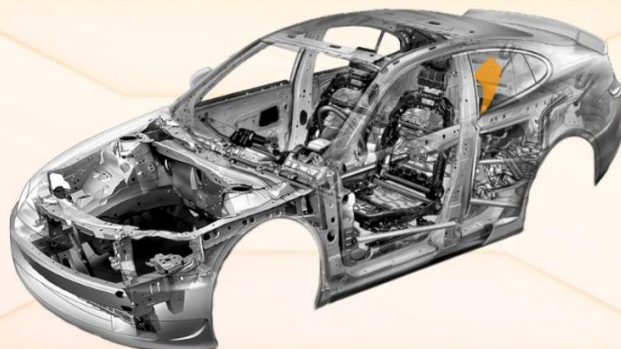
加强件异常提示 (共 1 条)

后叶

右
