鉴定结论

基本信息	委托方	环宇好车		技术支持	18723354997	牌照号码	渝A 6NE51
	车辆类型	轿车		使用性质	非营运	国别属性	国产
	出厂年月	2014年12月		参考款型	悦动 2011款 1.6L 自动豪华型		
	核载人数	5 人		车身尺寸	长:4.54; 宽:1.77; 高:1.49; 轴距:2.65 (米)		
	表征里程	48261 km		车架号	LBEHDAFB1EY268891		
	排量/功率	1591 ml/ 90.4 kw		燃油标号	汽油 / 92 #		
车辆配置	驱动形式	变速器形式	发动机类型	进气形式	气囊配置	轮胎型号	制动形式
	前置前驱	4档自动	直列四缸	自然吸气	2 气囊	195/65 R15	四轮盘式
	ABS防抱死	车身稳定系统	主动安全配置				
	有	无	EBD制动力分配系统				
	重要配置			自动空调/多功能方向盘			
车辆技术状况描述	鉴定科目	检测、勘察结果描述					
	车身检查	详见附页明细					
	发动机舱检查	工况正常无明显异常现象					
	驾驶舱检查	无明显异常磨损、功能键使用无异常					
	启动检查	启动顺畅; 无明显异常状况					
	路试检查	行驶正常; 无明显异常状况					
	底盘检查	变速箱油底壳拆修痕迹					
综合描述	1. 符合国家机动车相关技术要求及法律法规, 不属于国标定义下的事故车、水泡车、火烧车;

检测机构: 重庆衡正机动车评估有限公司

检测日期: 2025 年 12 月 19 日

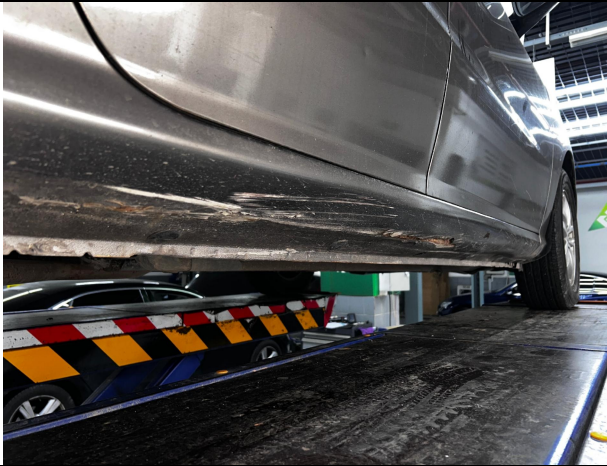
包围	后尾灯
右侧底边梁大面积钣金修复	左后尾灯框变形修复，左后尾灯更换；
检测说明：左侧底边梁补漆；

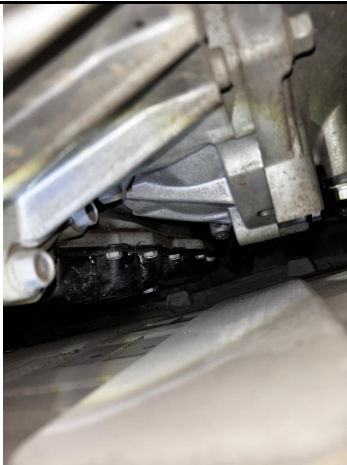
变速箱体	副车架
变速箱油底壳拆修痕迹	左前副车架托底变形
检测说明：

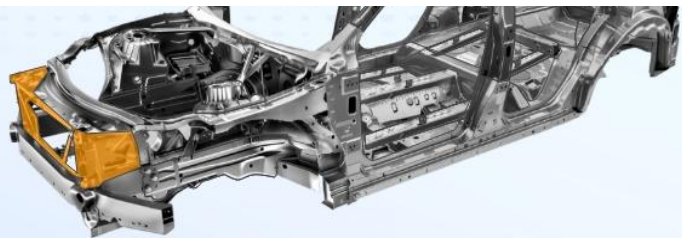
骨架异常提示 (共 1 条) // 1处异常

水箱框架
