鉴定结论

检测机构：重庆衡正机动车评估有限公司

检测日期：2025 年 12 月 20 日

重大车况检查判定表

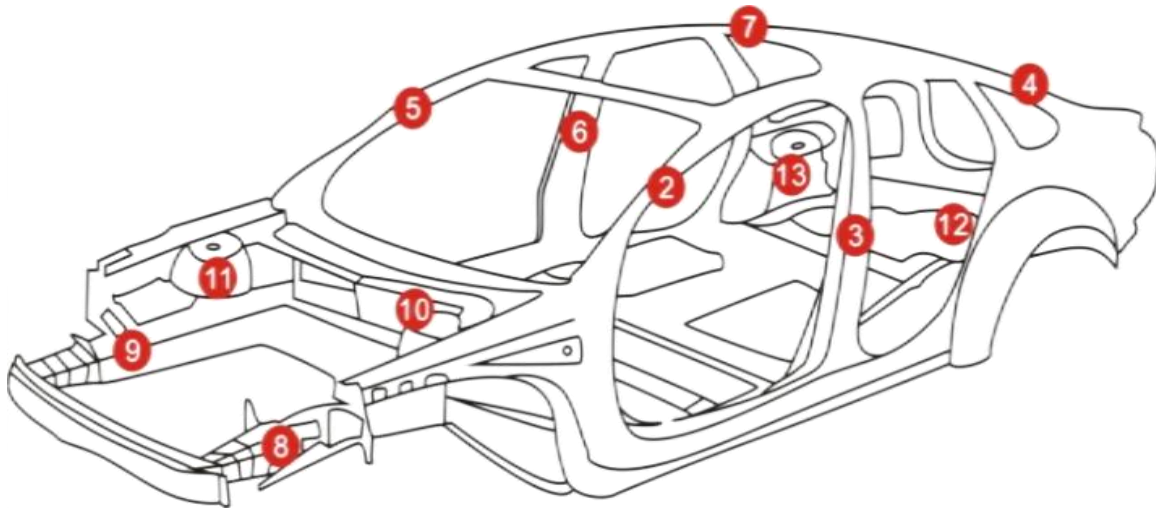
车体结构示意图

代码	检查项目	判定标准	检测结果
1	车体左右对称性	车身结构上下左右是否对称	经检测，各检测项目未发现符合判定标准的缺陷。
2	左A柱	变形 扭曲 更换 烧焊 褶皱	
3	左B柱		
4	左C（D）柱		
5	右A柱		
6	右B柱		
7	右C（D）柱		
8	左前纵梁		
9	右前纵梁		
10	左前减震器悬挂部位		
11	右前减震器悬挂部位		
12	左后减震器悬挂部位		
13	右后减震器悬挂部位

检测结论：非事故车

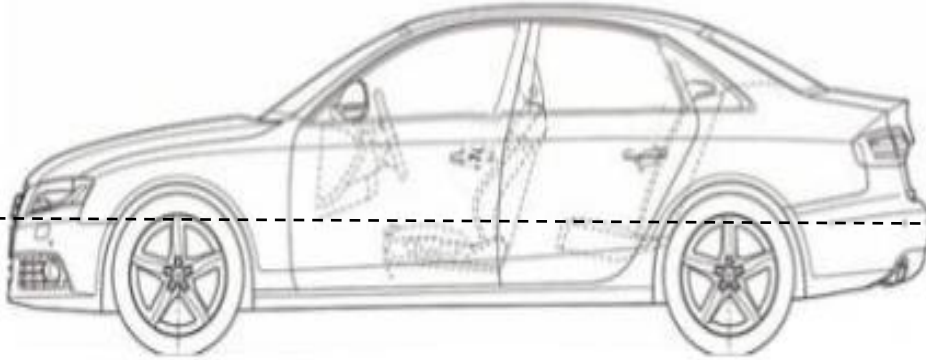
泡水车示意图

代码	检查项目	判定标准	检测结果
1	车内地毯	通过对左列项目检测是否存在如下缺陷。 泡水锈蚀： 指车内金属部件因为泡水原因造成的大面积极为明显的锈蚀。 泡水泥沙： 指车内存在明显泥沙痕迹。 泡水水渍： 指因为泡水车内存留的水印。 泡水霉斑： 指车内部件因为泡水后造成的明显发霉现象。 泡水修复： 指车内部件存在因泡水后进行修复所造成的痕迹。 只存在在部件1、3、8三个部件存在上述中相应缺陷，不被判定为泡水车	经检测，各检测项目未发现符合判定标准的缺陷。
2	乘客/驾驶舱地板线束及接口		
3	座椅滑轨		
4	座椅坐垫下方		
5	转向柱		
6	点烟器底座		
7	安全带		
8	行李箱底板		
9	驾驶室内保险丝盒		
10	发动机舱保险丝盒		
11	空调出风口		
12	发动机线束及接口		
13	车顶篷		
14	车身底板框架		
15	柱夹层及周边		
16	驾驶舱内控制单元		
17	行李箱保险丝盒及线束		
18	其他

检测结论：非水泡车

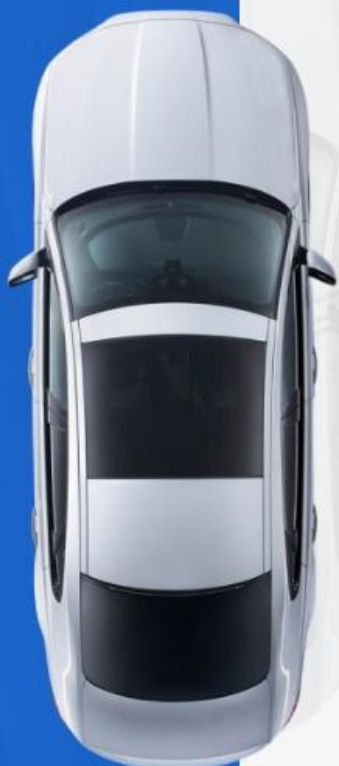
车辆维修痕迹图

✖ 维修部位 / 0处异常已修复

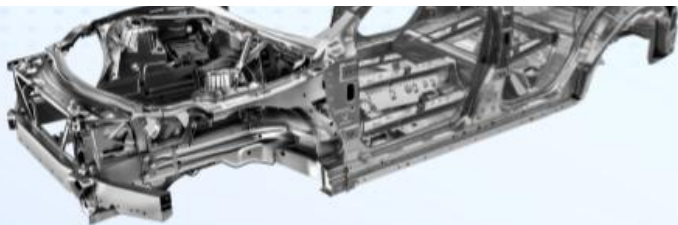
骨架异常提示

车辆未发现骨架异常

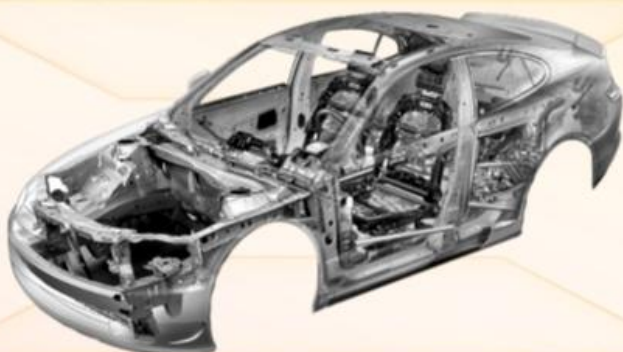
加强件异常提示

车辆未发现加强件异常
