鉴定结论

检测机构: 重庆衡正机动车评估有限公司

检测日期: 2025 年 09 月 12 日

探岳 2024款 380TSI 四驱R-Line Pro智慧版

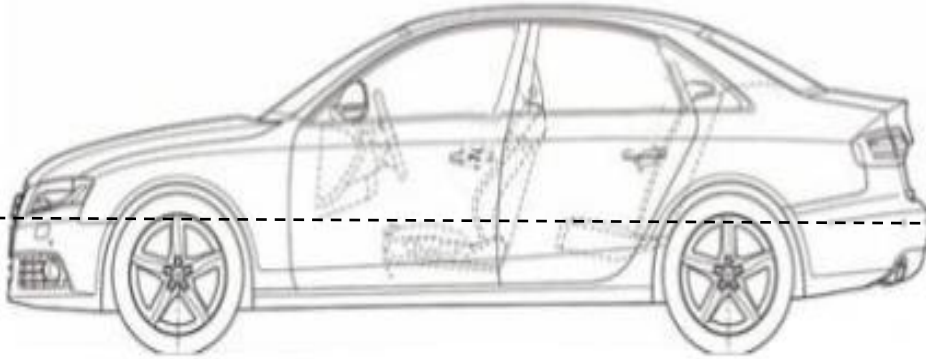
泡水车示意图

代码	检查项目	判定标准	检测结果
1	车内地毯	通过对左列项目检测是否存在如下缺陷。 泡水锈蚀： 指车内金属部件因为泡水原因造成的大面积为明显的锈蚀。 泡水泥沙： 指车内存在明显泥沙痕迹。 泡水水渍： 指因为泡水车内存留的水印。 泡水霉斑： 指车内部件因为泡水后造成的明显发霉现象。 泡水修复： 指车内部件存在因泡水后进行修复所造成的痕迹。 只存在在部件1、3、8三个部件存在上述中相应缺陷，不被判定为泡水车	经检测，各检测项目未发现符合判定标准的缺陷。
2	乘客/驾驶舱地板线束及接口		
3	座椅滑轨		
4	座椅坐垫下方		
5	转向柱		
6	点烟器底座		
7	安全带		
8	行李箱底板		
9	驾驶室内保险丝盒		
10	发动机舱保险丝盒		
11	空调出风口		
12	发动机线束及接口		
13	车顶篷		
14	车身底板框架		
15	柱夹层及周边		
16	驾驶舱内控制单元		
17	行李箱保险丝盒及线束		
18	其他

检测结论： 非水泡车

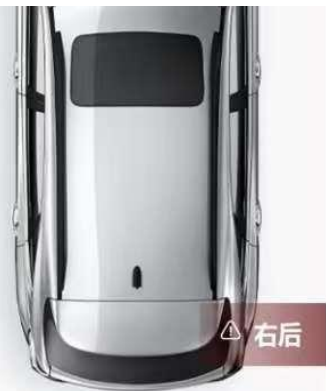
历史损失部位概览

本车已结案事故次数	0
涉三者车（本车）已结案事故次数	1
本车未结案事故次数（含涉三者车事故）	0
历史最大损失金额	约 2000元
历史损失部位数量	1
交强险历史事故次数	0
商业险历史事故次数	1

右前

右后轮眉

右后门饰板

维修工单工时	项目代码	项目名称	性质
1	ZJ990000	平安: s 右后门90160004101158880428	保险
2	ZJ990001	更换: 右后门下饰条/右后叶子板轮眉	保险
3	ZJ990002	钣金: 右后门	保险
4	ZJ990003	喷漆: 右后门	保险
5	ZJ990004	外修: 右后钢圈 (利达)	保险
6	ZJYQWFYZ	油漆-非原装	保险
