鉴定结论

检测机构: 重庆衡正机动车评估有限公司

检测日期: 2026 年 01 月 04 日

辉昂 2018款 改款 380TSI 两驱商务版

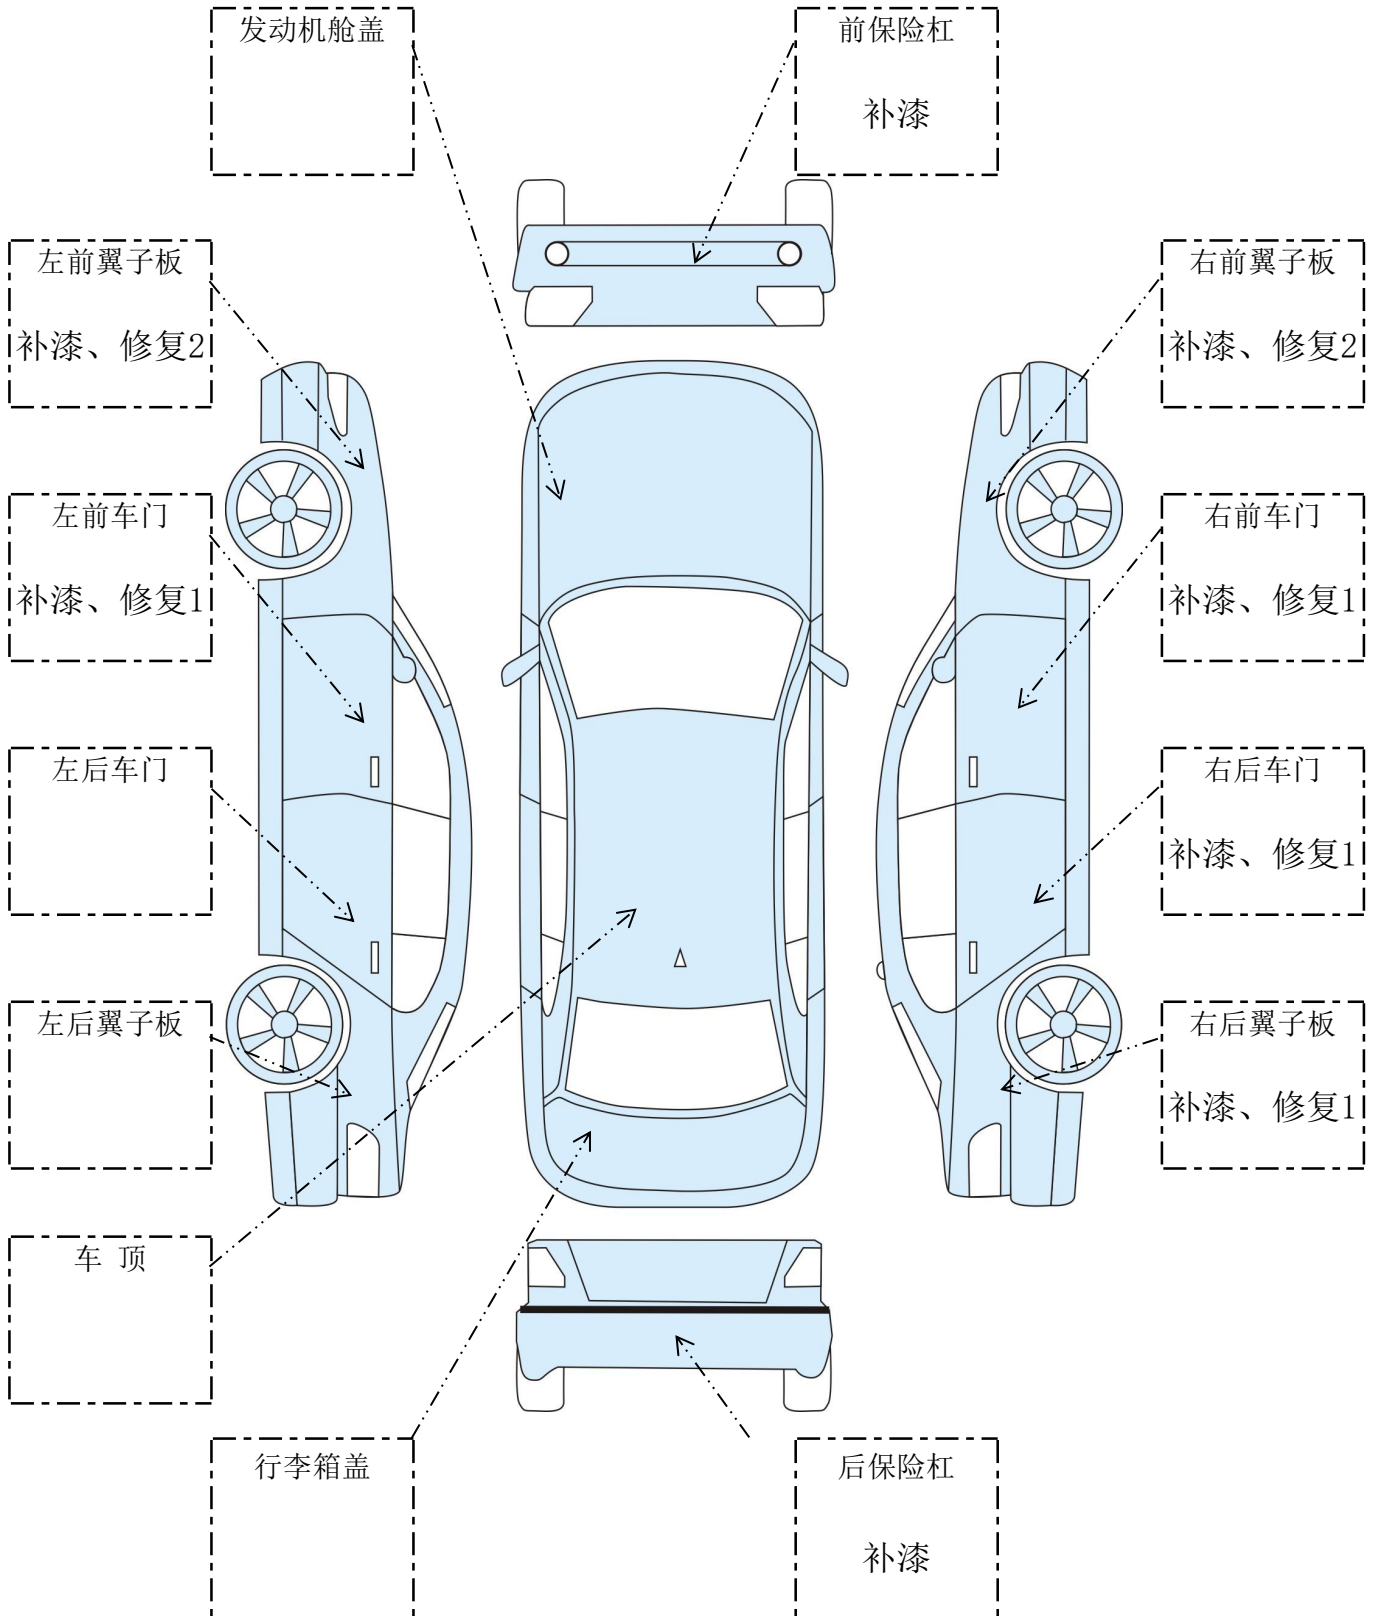
车身外观鉴定示意图

备注：前挡风玻璃更换、右后视镜更换；

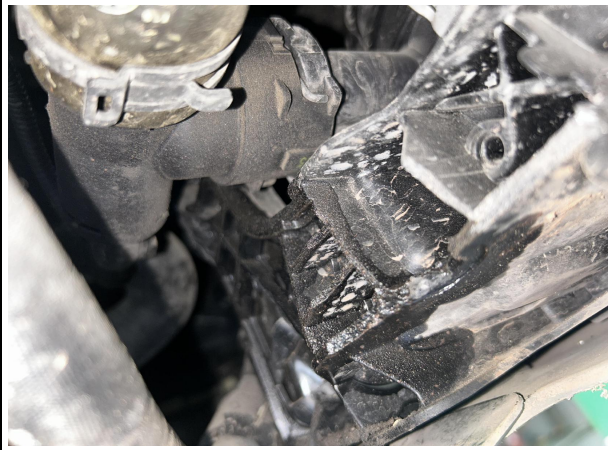
水箱及其框架

水箱框架左下座子托底破损

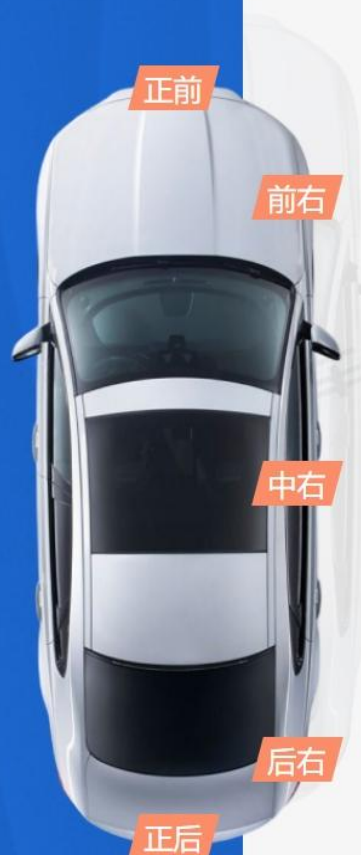
车辆维修痕迹图

✕ 维修部位 // 5处异常已修复

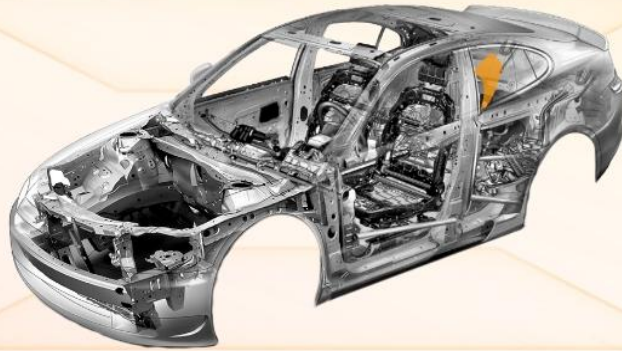
加强件异常提示 (共 1 条)

1处异常

后叶

右
