鉴定结论

检测机构: 重庆衡正机动车评估有限公司

检测日期: 2026 年 01 月 10 日

奥迪A3 2022款 A3L Limousine
35 TFSI 时尚运动型

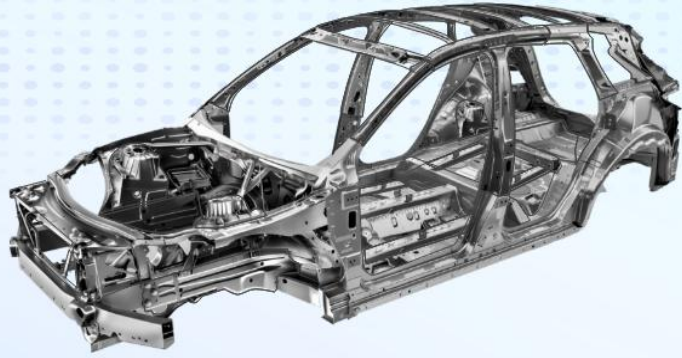
骨架异常提示

车辆未发现骨架异常

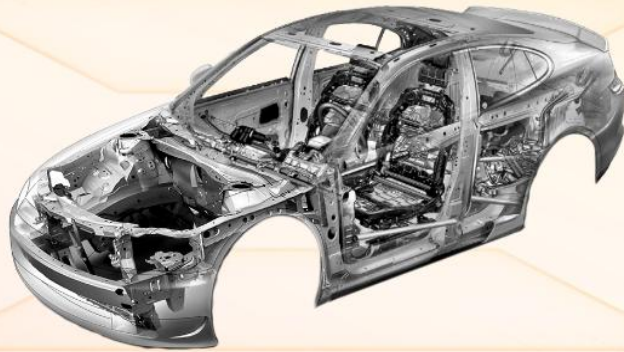
加强件异常提示

车辆未发现加强件异常
