鉴定结论

基本信息	委托方	环宇好车		技术支持	18723354997	牌照号码	渝D 10220					
	车辆类型	SUV		使用性质	非营运	国别属性	国产					
	出厂年月	2023年3月		参考款型	宝马X5 2022款 改款 xDrive 40Li M运动套装							
	核载人数	5 人		车身尺寸	长:5.06; 宽:2.00; 高:1.77; 轴距:3.10 (米)							
	表征里程	66536 km		车架号	LBV21EP02PSA16479							
	排量/功率	2998 ml / 245 kw		燃油标号	汽油 / 95 #							
车辆配置	驱动形式	变速器形式	发动机类型	进气形式	气囊配置	轮胎型号	制动形式					
	前置四驱	8档手自一体	直列六缸	涡轮增压	8 气囊	275/40 R21 315/35 R21	四轮盘式					
	ABS防抱死	车身稳定系统	主动安全配置									
	有	有	EBD/EBA/TCS/ESP/上坡辅助/AUTOHOLD自动驻车/并线辅助									
	重要配置		自动分区空调/前排座椅加热+通风+记忆/HUD抬头显示/自动激光大灯									
车辆技术状况描述	鉴定科目	检测、勘察结果描述										
	车身检查	无重大结构性损伤										
	发动机舱检查	工况正常无明显异常现象										
	驾驶舱检查	无明显异常磨损、功能键使用无异常										
	启动检查	启动顺畅；无明显异常状况										
	路试检查	行驶正常；无明显异常状况										
	底盘检查	无明显漏油漏水迹象										
综合描述	1. 符合国家机动车相关技术要求及法律法规，不属于事故车、水泡车、火烧车；

检测机构：重庆衡正机动车评估有限公司

检测日期：2026 年 01 月 07 日

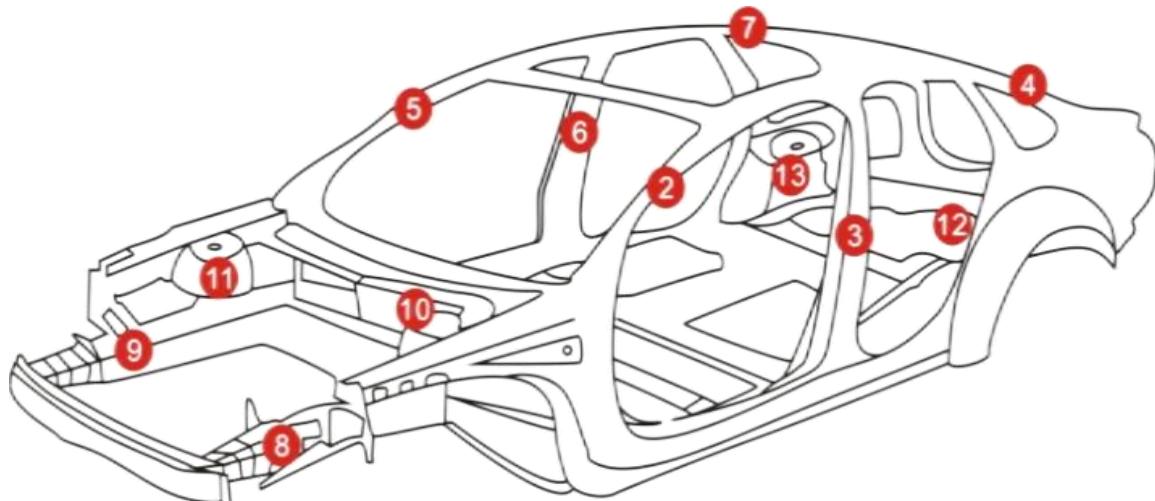
车体结构示意图

代码	检查项目	判定标准	检测结果	
1	车体左右对称性	车身结构上下左右是否对称	经检测，各检测项目未发现符合判定标准的缺陷。	
2	左A柱	变形 扭曲 更换 烧焊 褶皱		
3	左B柱			
4	左C(D)柱			
5	右A柱			
6	右B柱			
7	右C(D)柱			
8	左前纵梁			
9	右前纵梁			
10	左前减震器悬挂部位			
11	右前减震器悬挂部位			
12	左后减震器悬挂部位			
13	右后减震器悬挂部位

检测结论： 非事故车

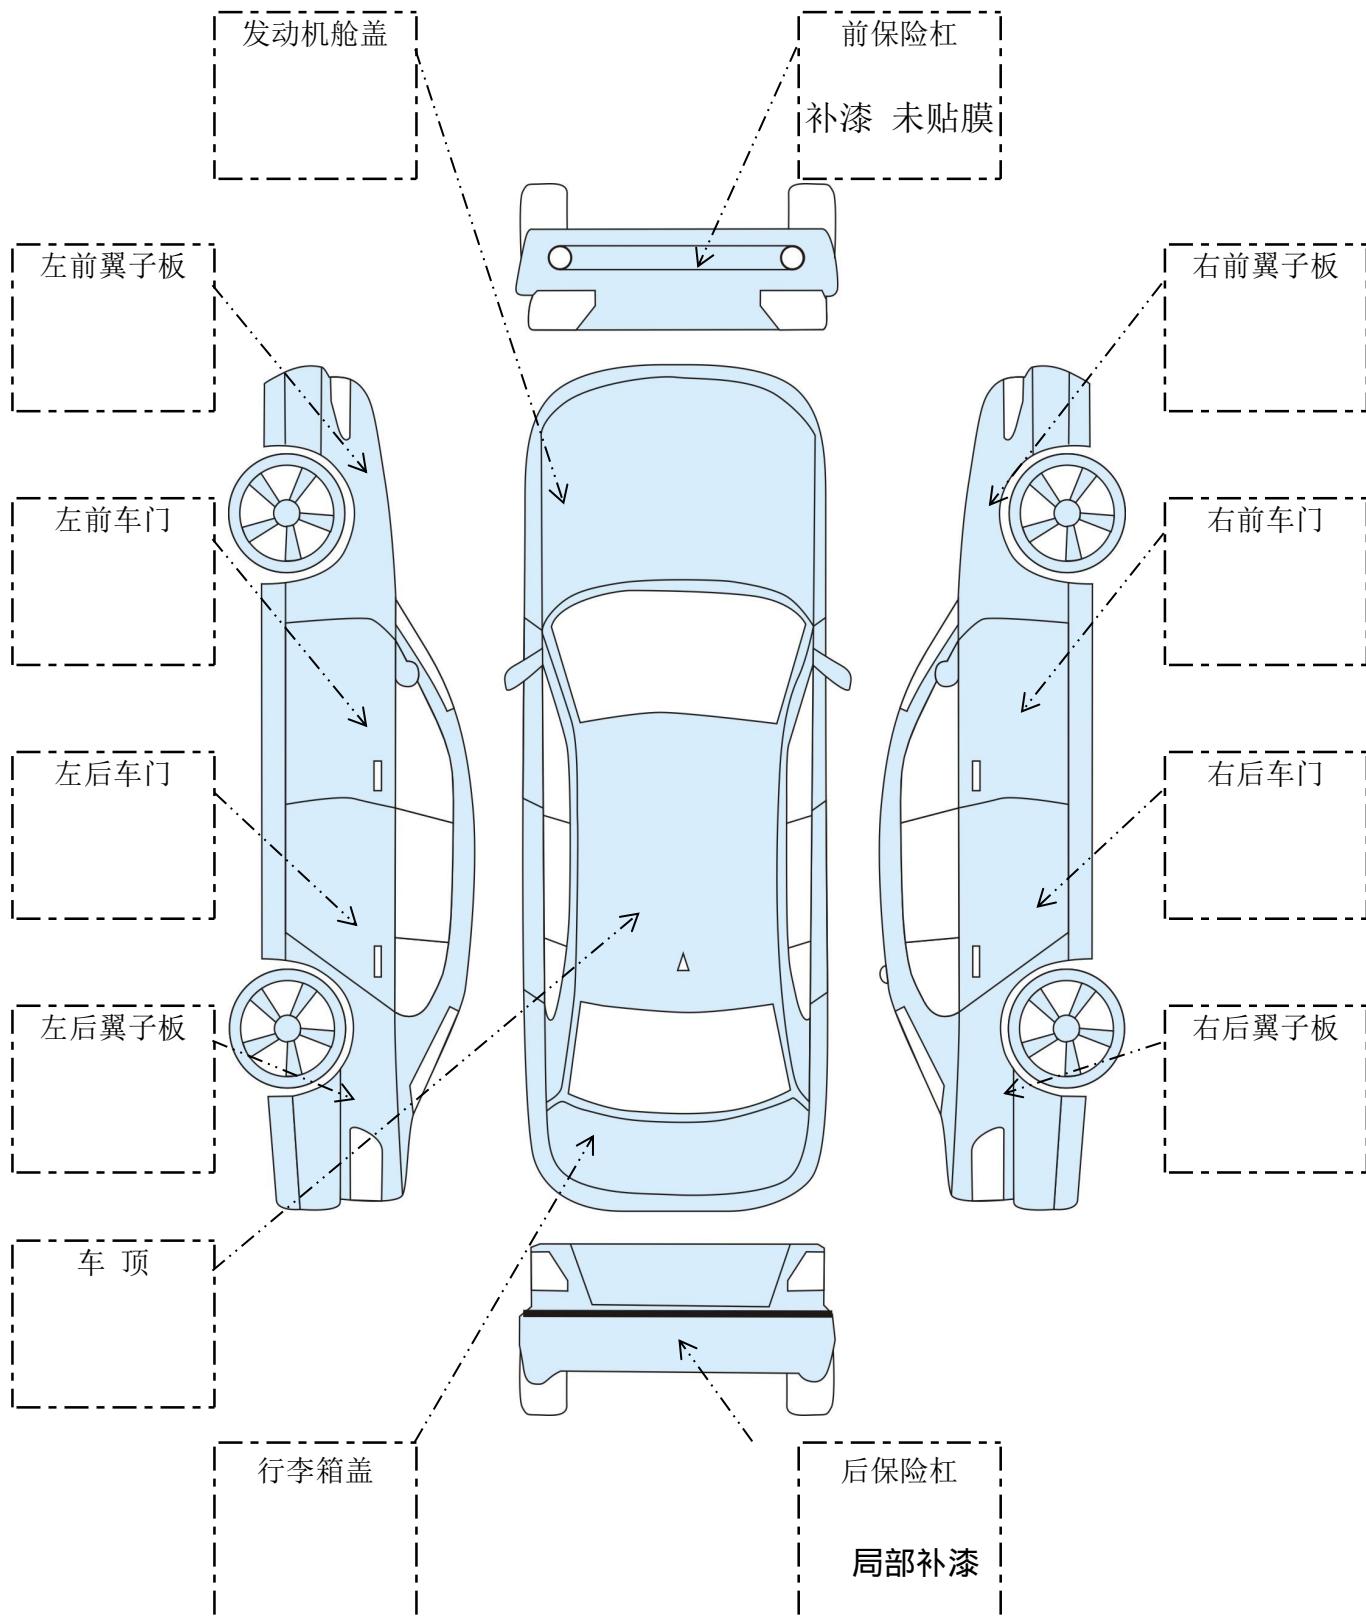
车身外观鉴定示意图

备注：全车贴膜，无法对外观覆盖件是否二次补漆作出准确判断，但经漆膜仪检测均未发现钣金修复痕迹；

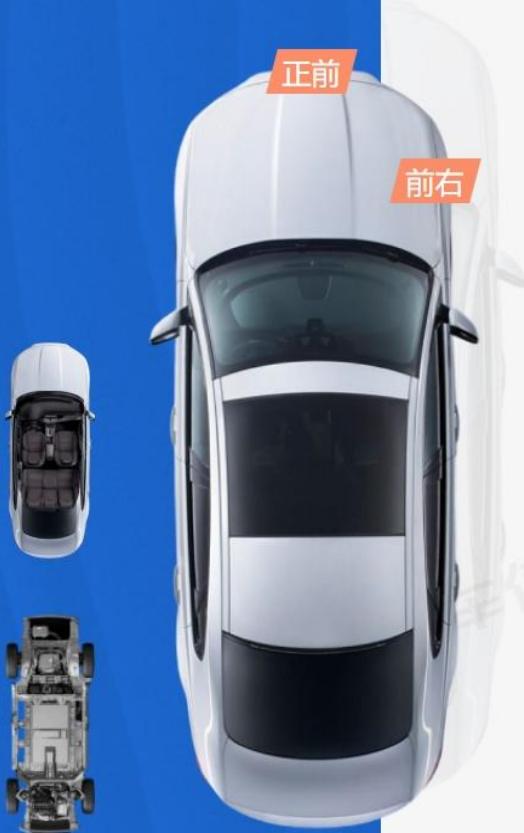
车辆维修痕迹图

✖ 维修部位 2处异常已修复

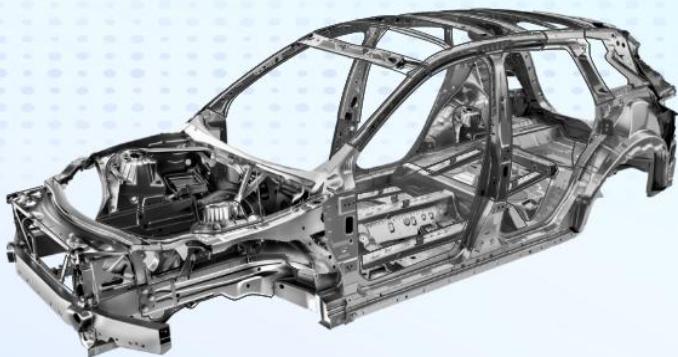
骨架异常提示

车辆未发现骨架异常

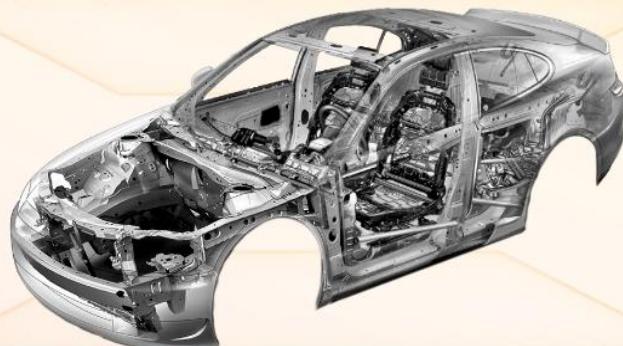
加强件异常提示

车辆未发现加强件异常
