鉴定结论

检测机构: 重庆衡正机动车评估有限公司

检测日期: 2025 年 12 月 10 日

探岳 2021款 280TSI 两驱豪华智联版

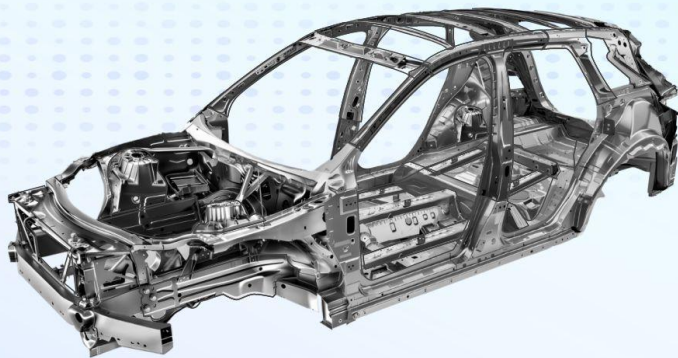
骨架异常提示

车辆未发现骨架异常

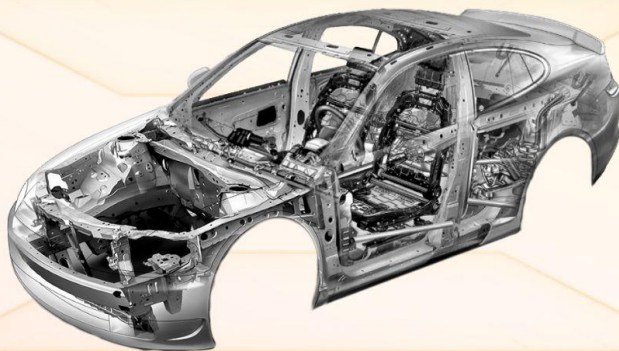
加强件异常提示

车辆未发现加强件异常
