## 鉴定结论

| | 出厂年月 | 2015年11月 | 参考款型 | 揽胜运动版 2016款 欧规版 3.0 SC V6 SE | | | |

检测机构: 重庆衡正机动车评估有限公司

检测日期: 2026 年 01 月 12 日

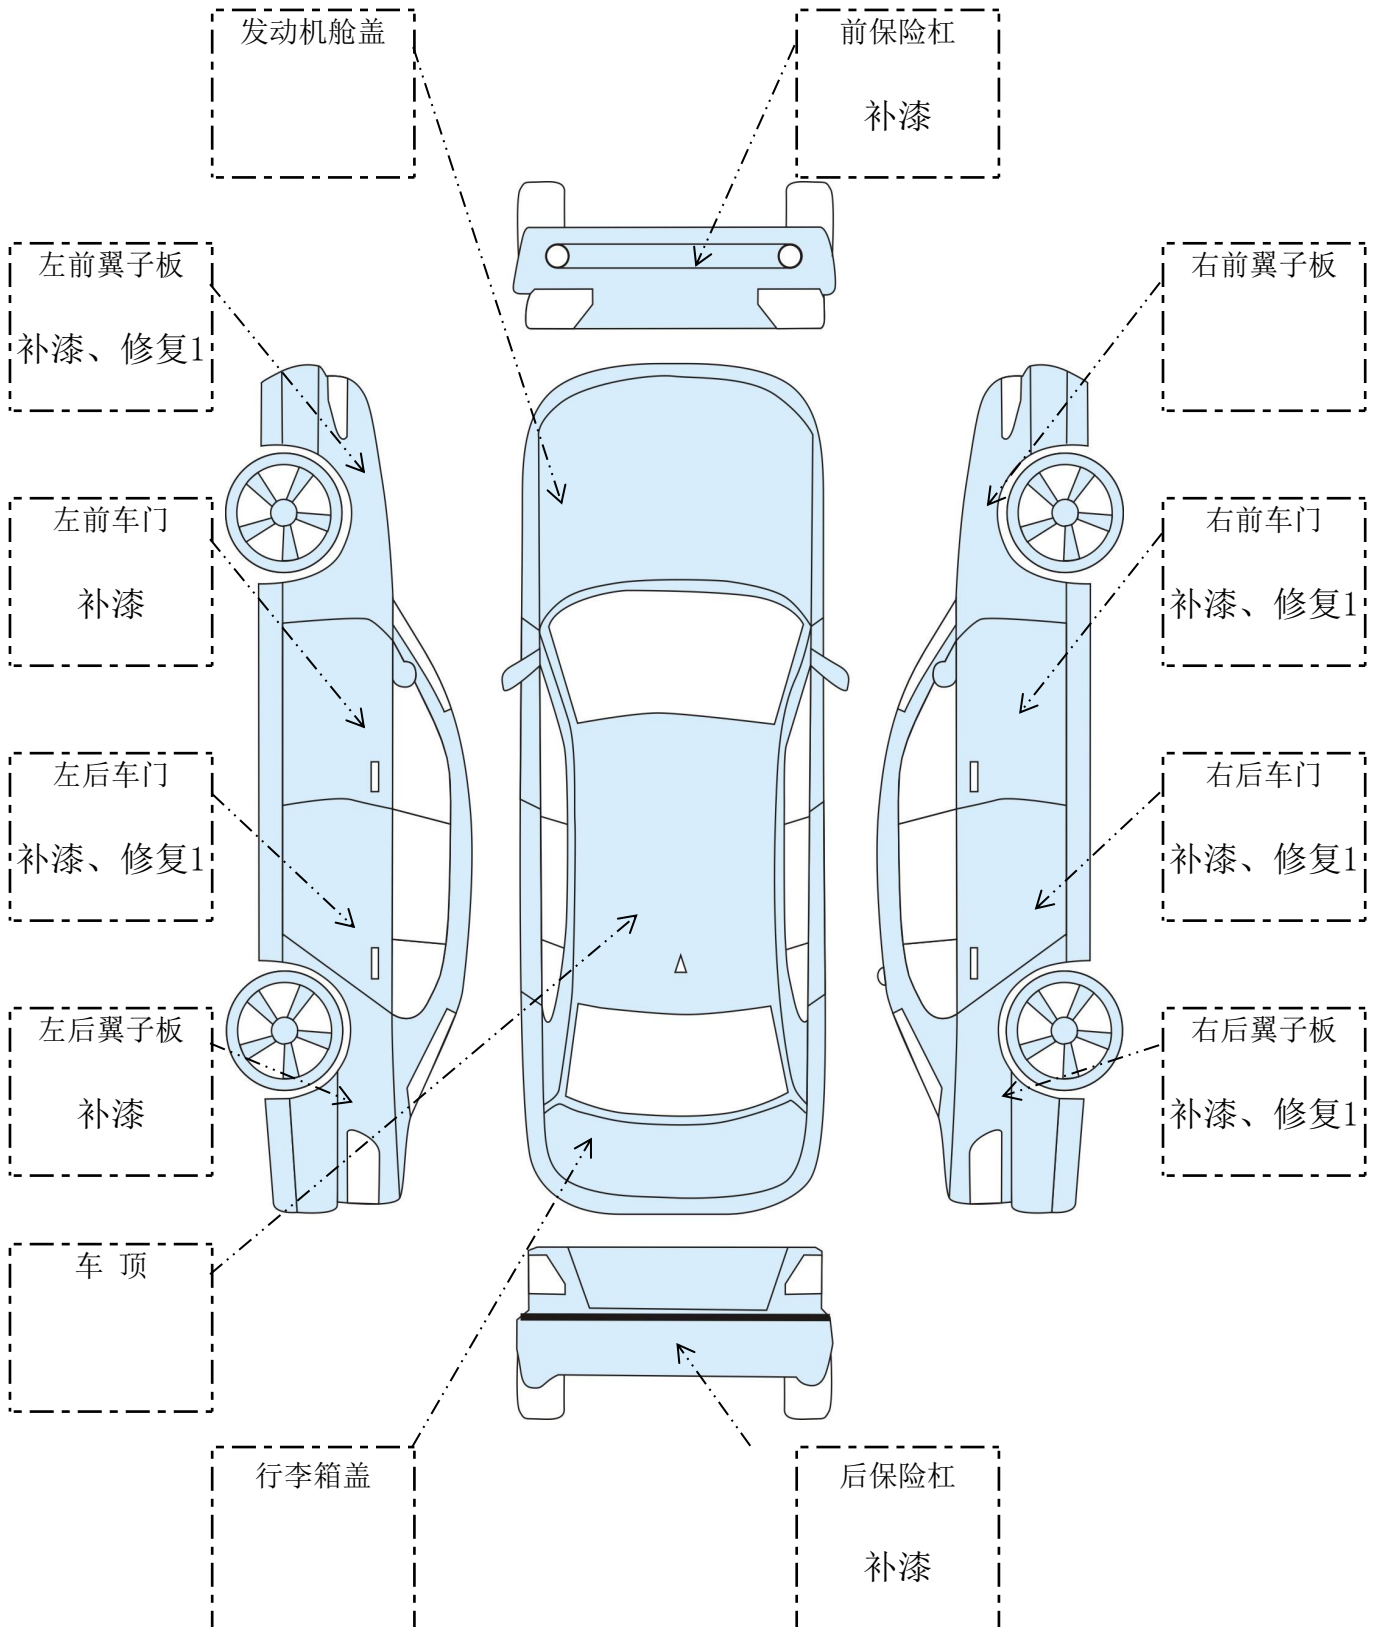
### 车身外观鉴定示意图

备注：全车贴膜，无法对外观覆盖件是否二次补漆作出准确判断；
