## 鉴定结论

检测机构: 重庆衡正机动车评估有限公司

检测日期: 2026 年 01 月 26 日

# 重大车况检查判定表

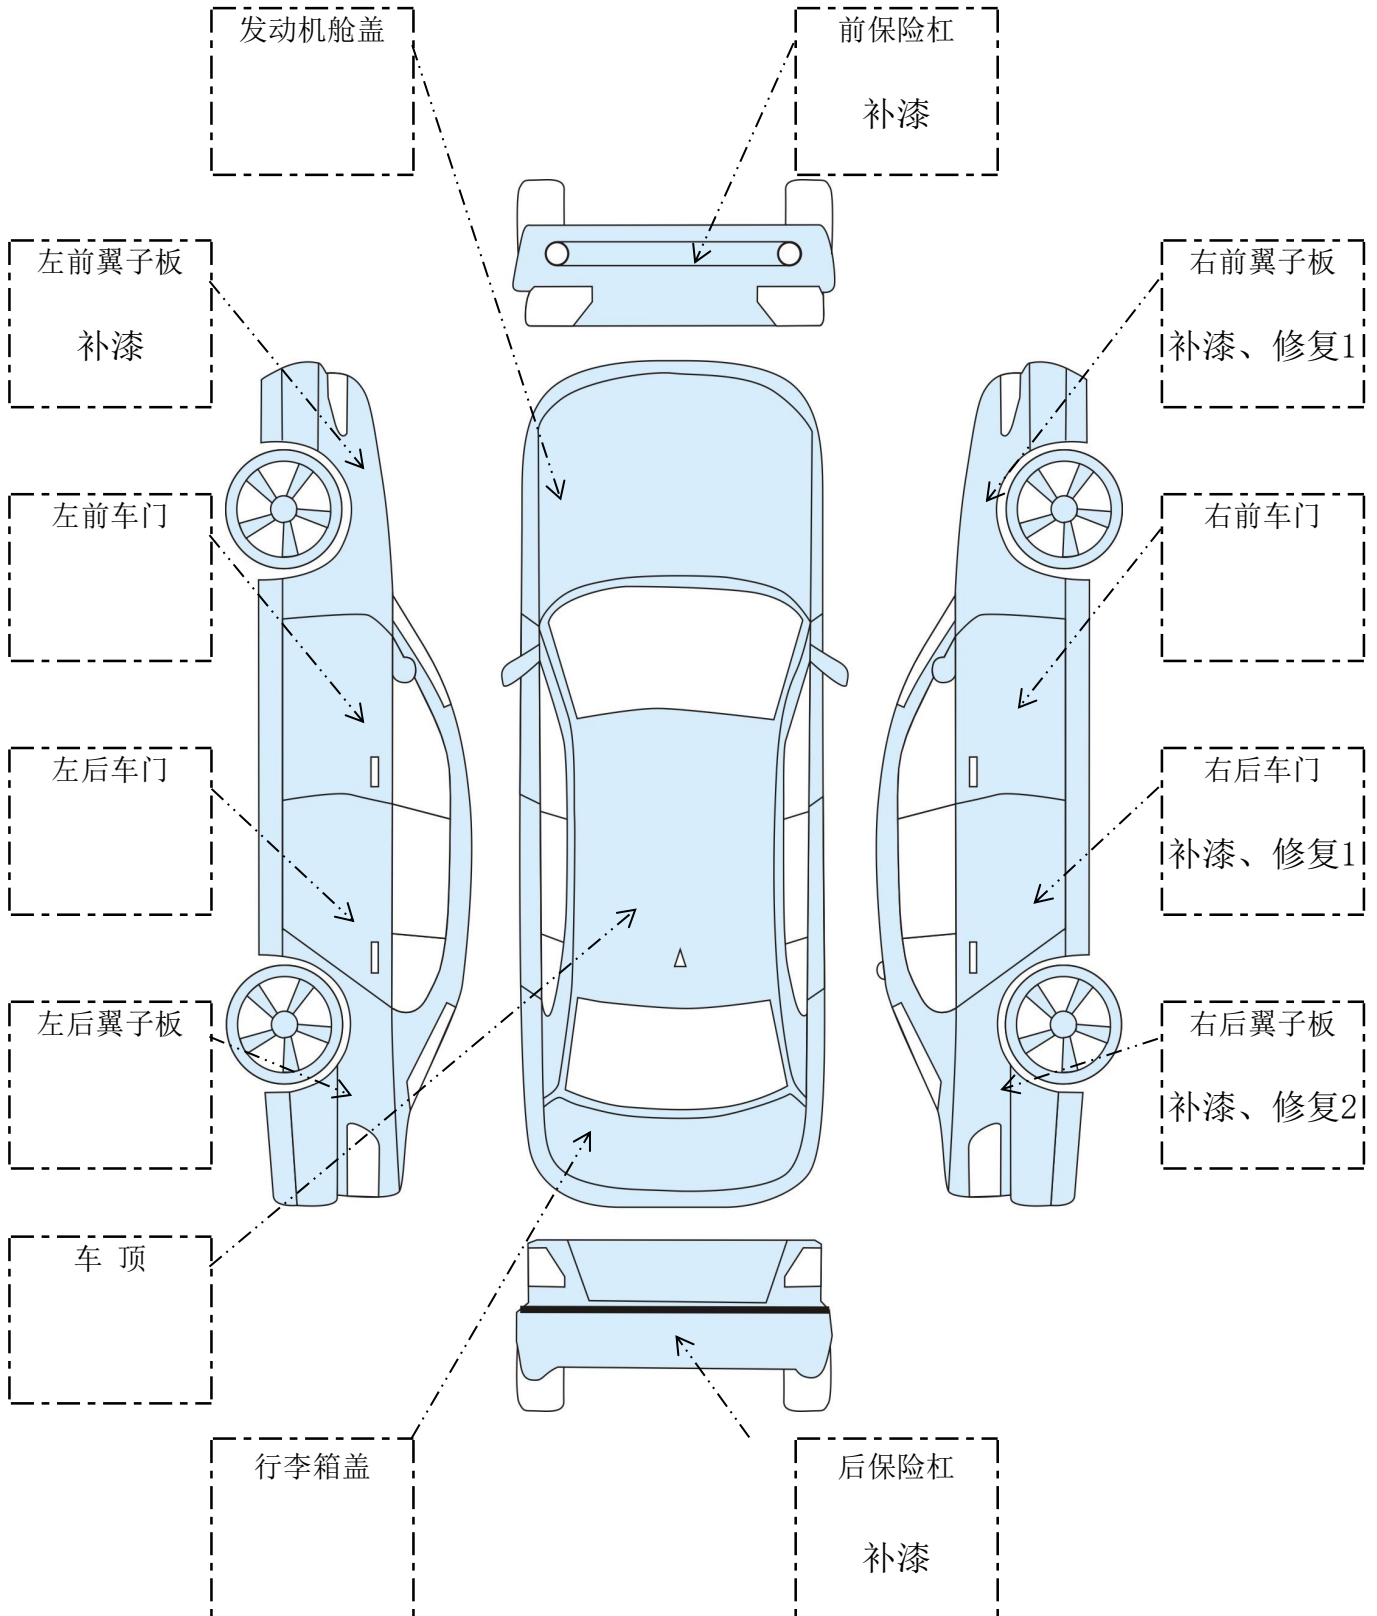
### 车身外观鉴定示意图

备注：左后尾灯更换；

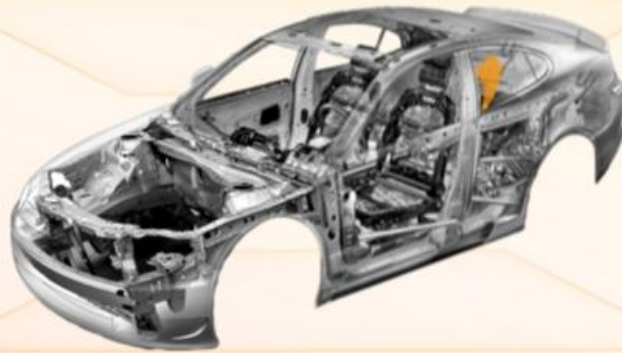
### 加强件异常提示 (共 1 条)

1处异常

后叶

右
