鉴定结论

检测机构: 重庆衡正机动车评估有限公司

检测日期: 2026 年 01 月 27 日

沃尔沃S60 2024款 B4 智远豪华版

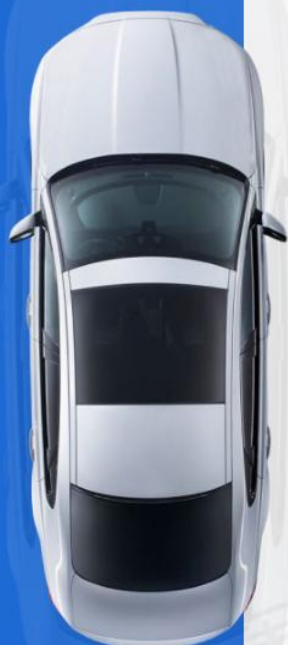
车辆维修痕迹图

0处异常已修复

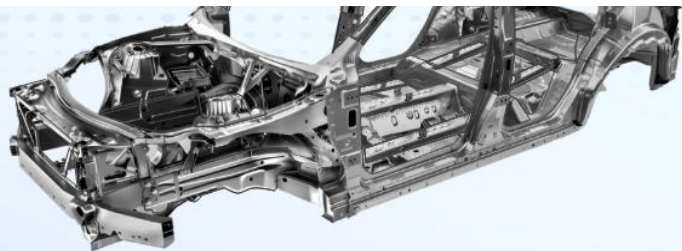
骨架异常提示

车辆未发现骨架异常

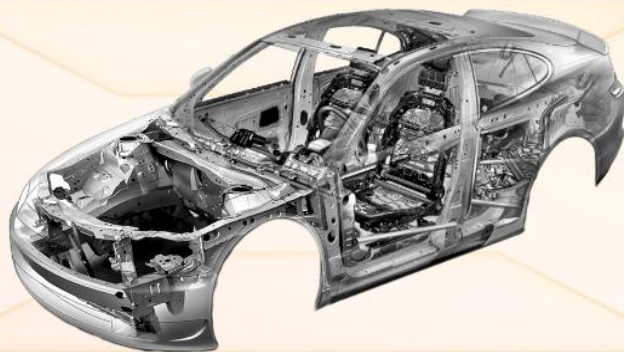
加强件异常提示

车辆未发现加强件异常
