## 鉴定结论

检测机构: 重庆衡正机动车评估有限公司

检测日期: 2026 年 02 月 28 日

帕萨特 2023款 改款 330TSI 星空精英版

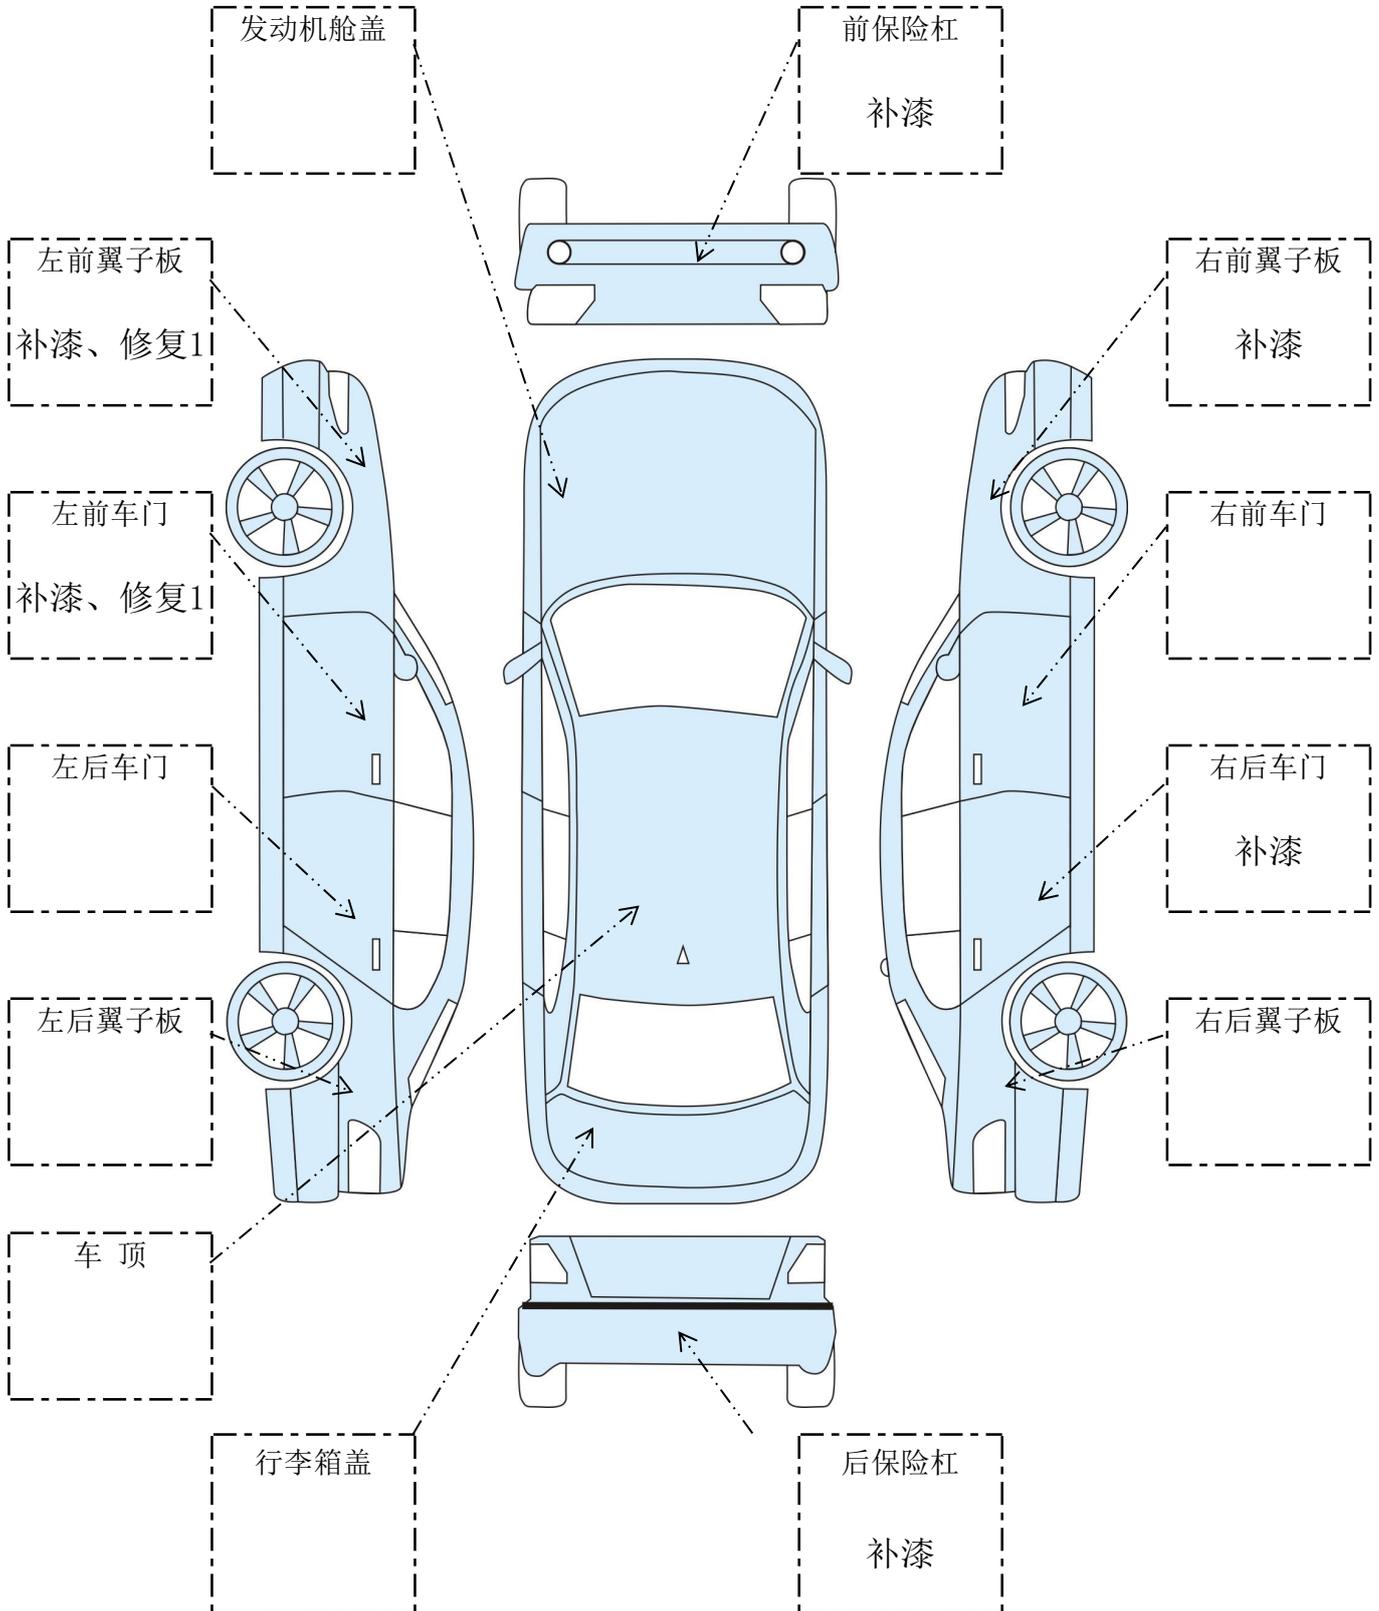
### 车身外观鉴定示意图

备注：右前底边梁局部钣金修复，内部空腔结构正常；

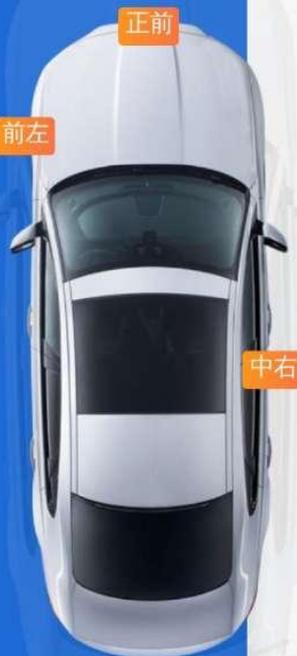
## 车辆维修痕迹图

3处异常已修复

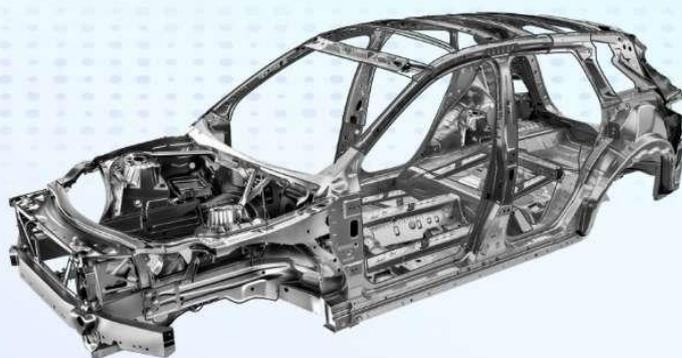
## 骨架异常提示

车辆未发现骨架异常

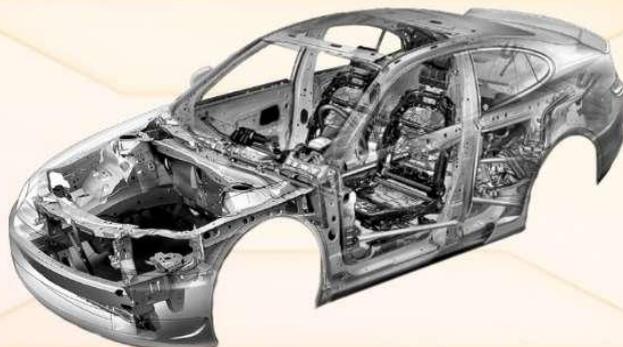
## 加强件异常提示

车辆未发现加强件异常
