## 鉴定结论

检测机构: 重庆衡正机动车评估有限公司

检测日期: 2026 年 03 月 02 日

# 重大车况检查判定表

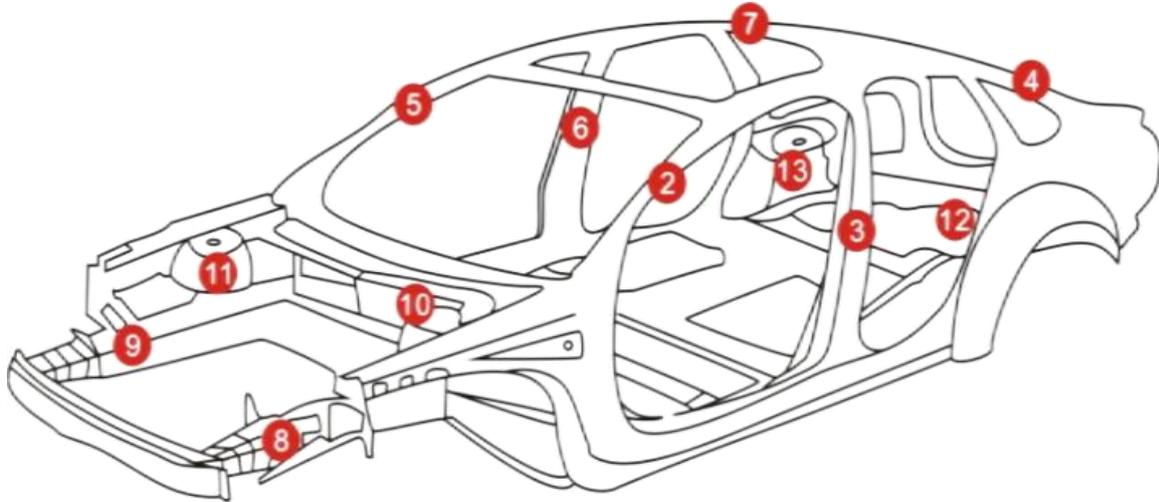
车体结构示意图

代码	检查项目	判定标准	检测结果
1	车体左右对称性	车身结构上下左右是否对称	经检测，各检测项目未发现符合判定标准的缺陷。
2	左A柱	变形 扭曲 更换 烧焊 褶皱	
3	左B柱		
4	左C(D)柱		
5	右A柱		
6	右B柱		
7	右C(D)柱		
8	左前纵梁		
9	右前纵梁		
10	左前减震器悬挂部位		
11	右前减震器悬挂部位		
12	左后减震器悬挂部位		
13	右后减震器悬挂部位

**检测结论：非事故车**

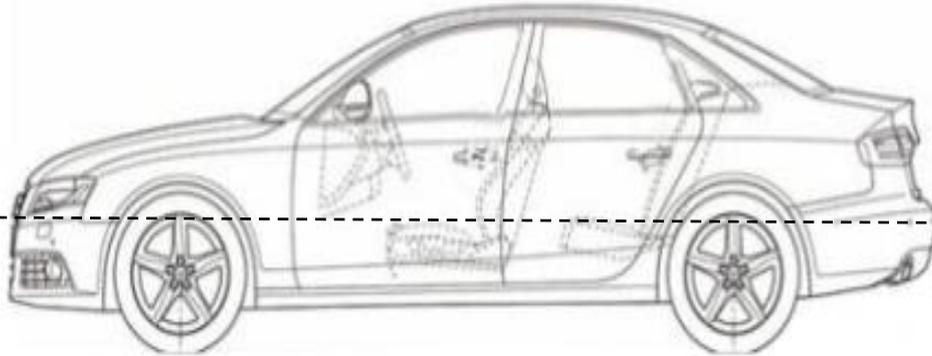
泡水车示意图

代码	检查项目	判定标准	检测结果
1	车内地毯	通过对左列项目检测是否存在如下缺陷。 泡水锈蚀： 指车内金属部件因为泡水原因造成的大面积为明显的锈蚀。 泡水泥沙： 指车内存在明显泥沙痕迹。 泡水水渍： 指因为泡水车内存留的水印。 泡水霉斑： 指车内部件因为泡水后造成的明显发霉现象。 泡水修复： 指车内部件存在因泡水后进行修复所造成的痕迹。 只存在在部件1、3、8三个部件存在上述中相应缺陷，不被判定为泡水车	经检测，各检测项目未发现符合判定标准的缺陷。
2	乘客/驾驶舱地板线束及接口		
3	座椅滑轨		
4	座椅坐垫下方		
5	转向柱		
6	点烟器底座		
7	安全带		
8	行李箱底板		
9	驾驶室内保险丝盒		
10	发动机舱保险丝盒		
11	空调出风口		
12	发动机线束及接口		
13	车顶篷		
14	车身底板框架		
15	柱夹层及周边		
16	驾驶舱内控制单元		
17	行李箱保险丝盒及线束		
18	其他

**检测结论： 非水泡车**

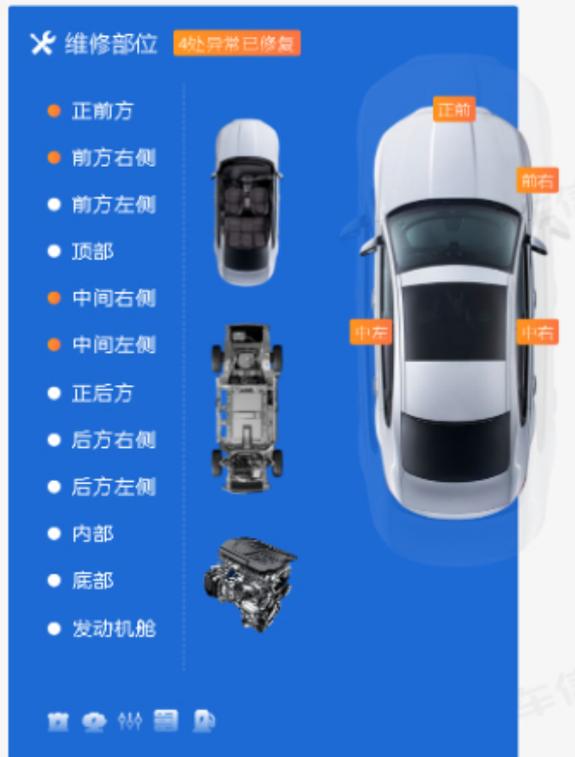
车辆维修痕迹图

右前杠,右前叶子板,右前门,右后视镜外壳做漆; 事故; 检查右侧后视镜, 更换钥匙电池; 右前钢圈修复; 钣金修复及拆装; 保养; 更换乘客室空气滤清器; 原厂维修保养;

修复左后门及拆装; 事故; 左后门及防擦条1.1做漆;

维修项目	维修方式	件数
右前车轮	修理	1
前叶子板(右)	修理	1
前保险杠皮	修理	2
前门壳(右)	修理	1
倒车镜总成(右)	修理	1

维修项目	维修方式	件数
左后车门喷漆	修理	1
左后车门整形	修理	1

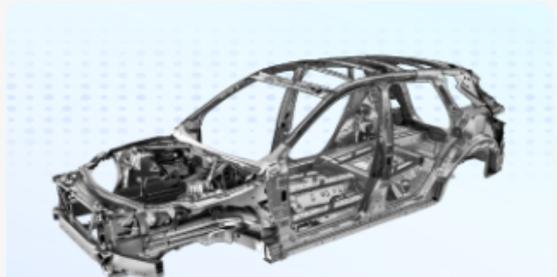
骨架异常提示

部件	异常方位
车辆未发现骨架异常

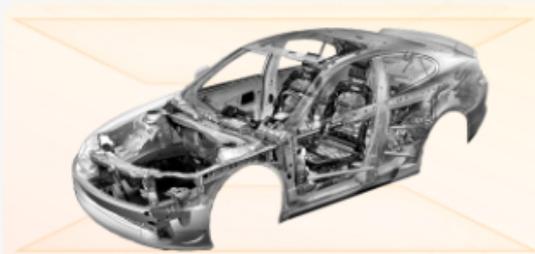
加强件异常提示

部件	异常方位
车辆未发现加强件异常
