## 鉴定结论

检测机构: 重庆衡正机动车评估有限公司

检测日期: 2026 年 03 月 17 日

帕萨特 2023款 改款 330TSI 星空精英版

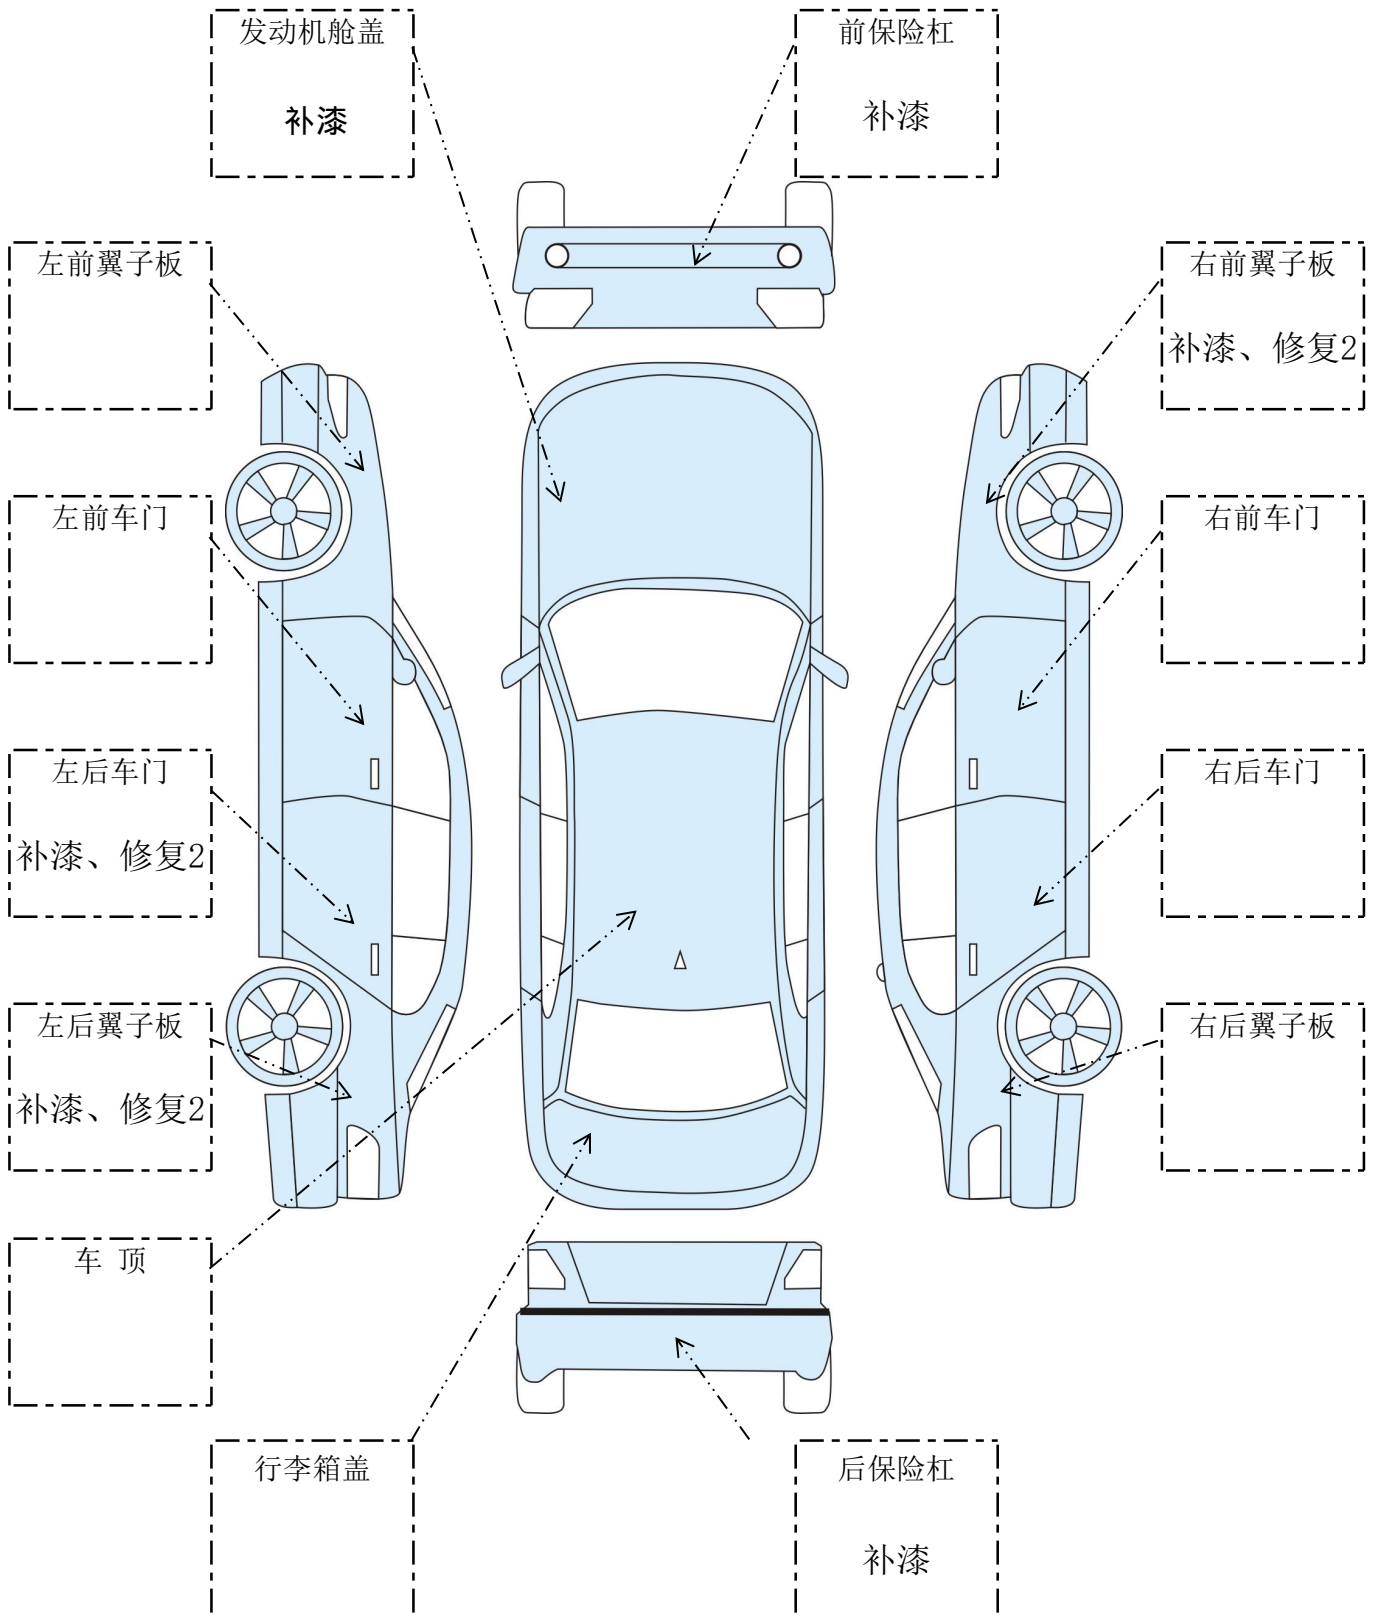
备注：右侧底边梁局部变形；

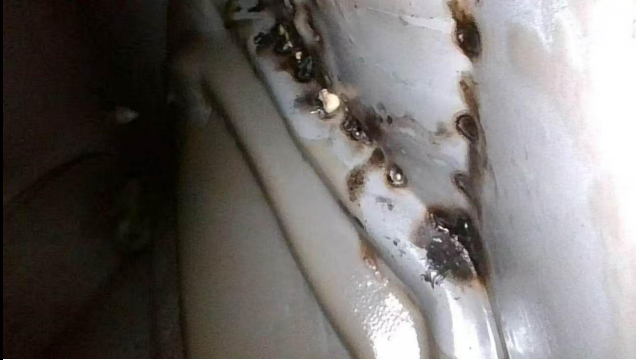
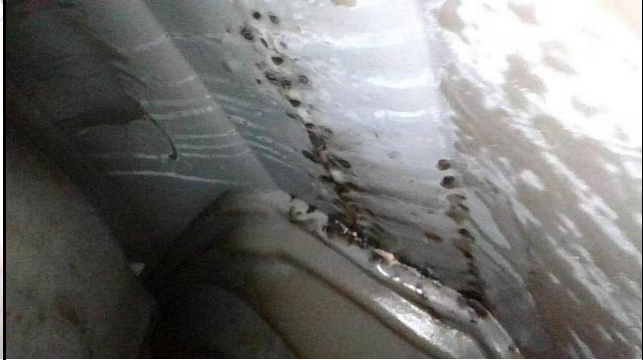
左后翼子板	左后翼子板
左后翼子板与门框边缘链接处局部焊巴	左后门框主体未见损伤 左后翼子板钣金修复
检测说明：
