## 鉴定结论

检测机构: 重庆衡正机动车评估有限公司

检测日期: 2026 年 03 月 08 日

奔驰C级 2023款 C 260 L 皓夜运动版

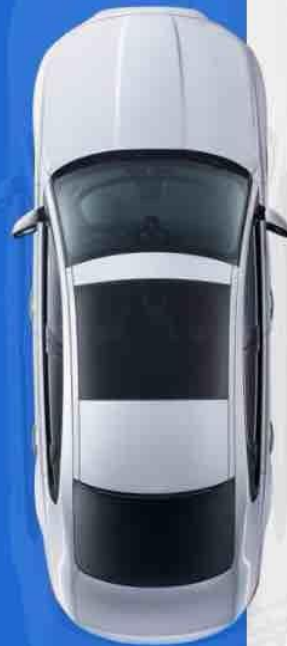
## 车辆维修痕迹图

0处异常已修复

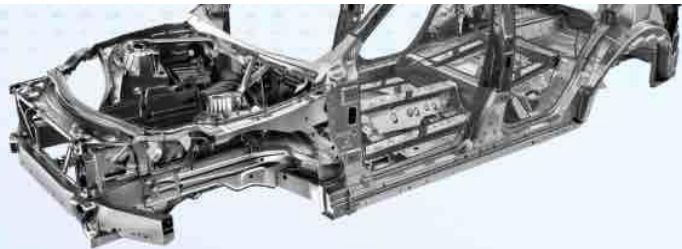
## 骨架异常提示

车辆未发现骨架异常

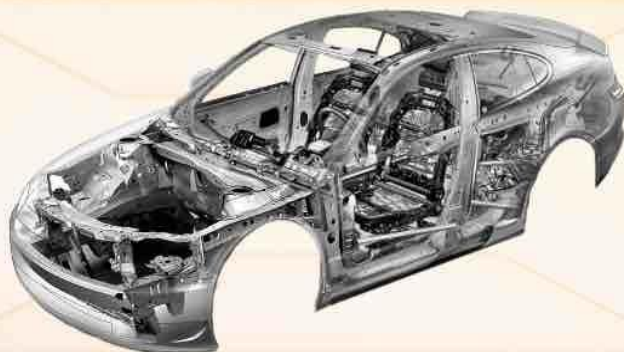
## 加强件异常提示

车辆未发现加强件异常
