鉴定结论

检测机构: 重庆衡正机动车评估有限公司

检测日期: 2026 年 04 月 23 日

理想L7 2024款 Pro

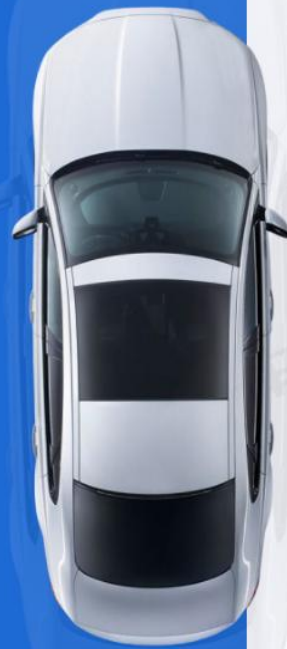
车辆维修痕迹图

✕ 维修部位 **1处异常已修复**

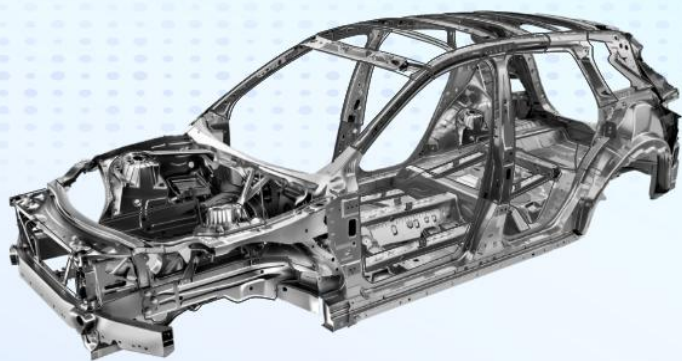
骨架异常提示

车辆未发现骨架异常

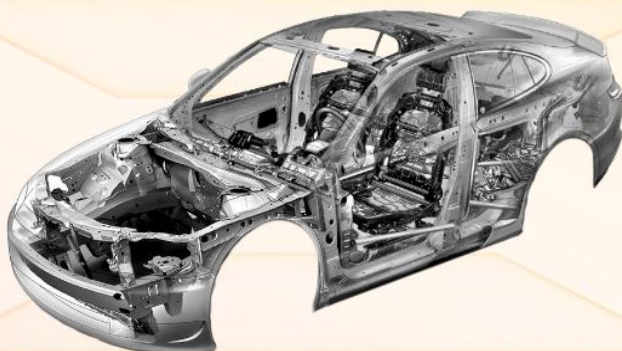
加强件异常提示

车辆未发现加强件异常
