## 鉴定结论

| | 出厂年月 | 2017年6月 | | 参考款型 | 宝马X1 2016款 sDrive18Li 尊享型 | | |

检测机构: 重庆衡正机动车评估有限公司

检测日期: 2026 年 03 月 07 日

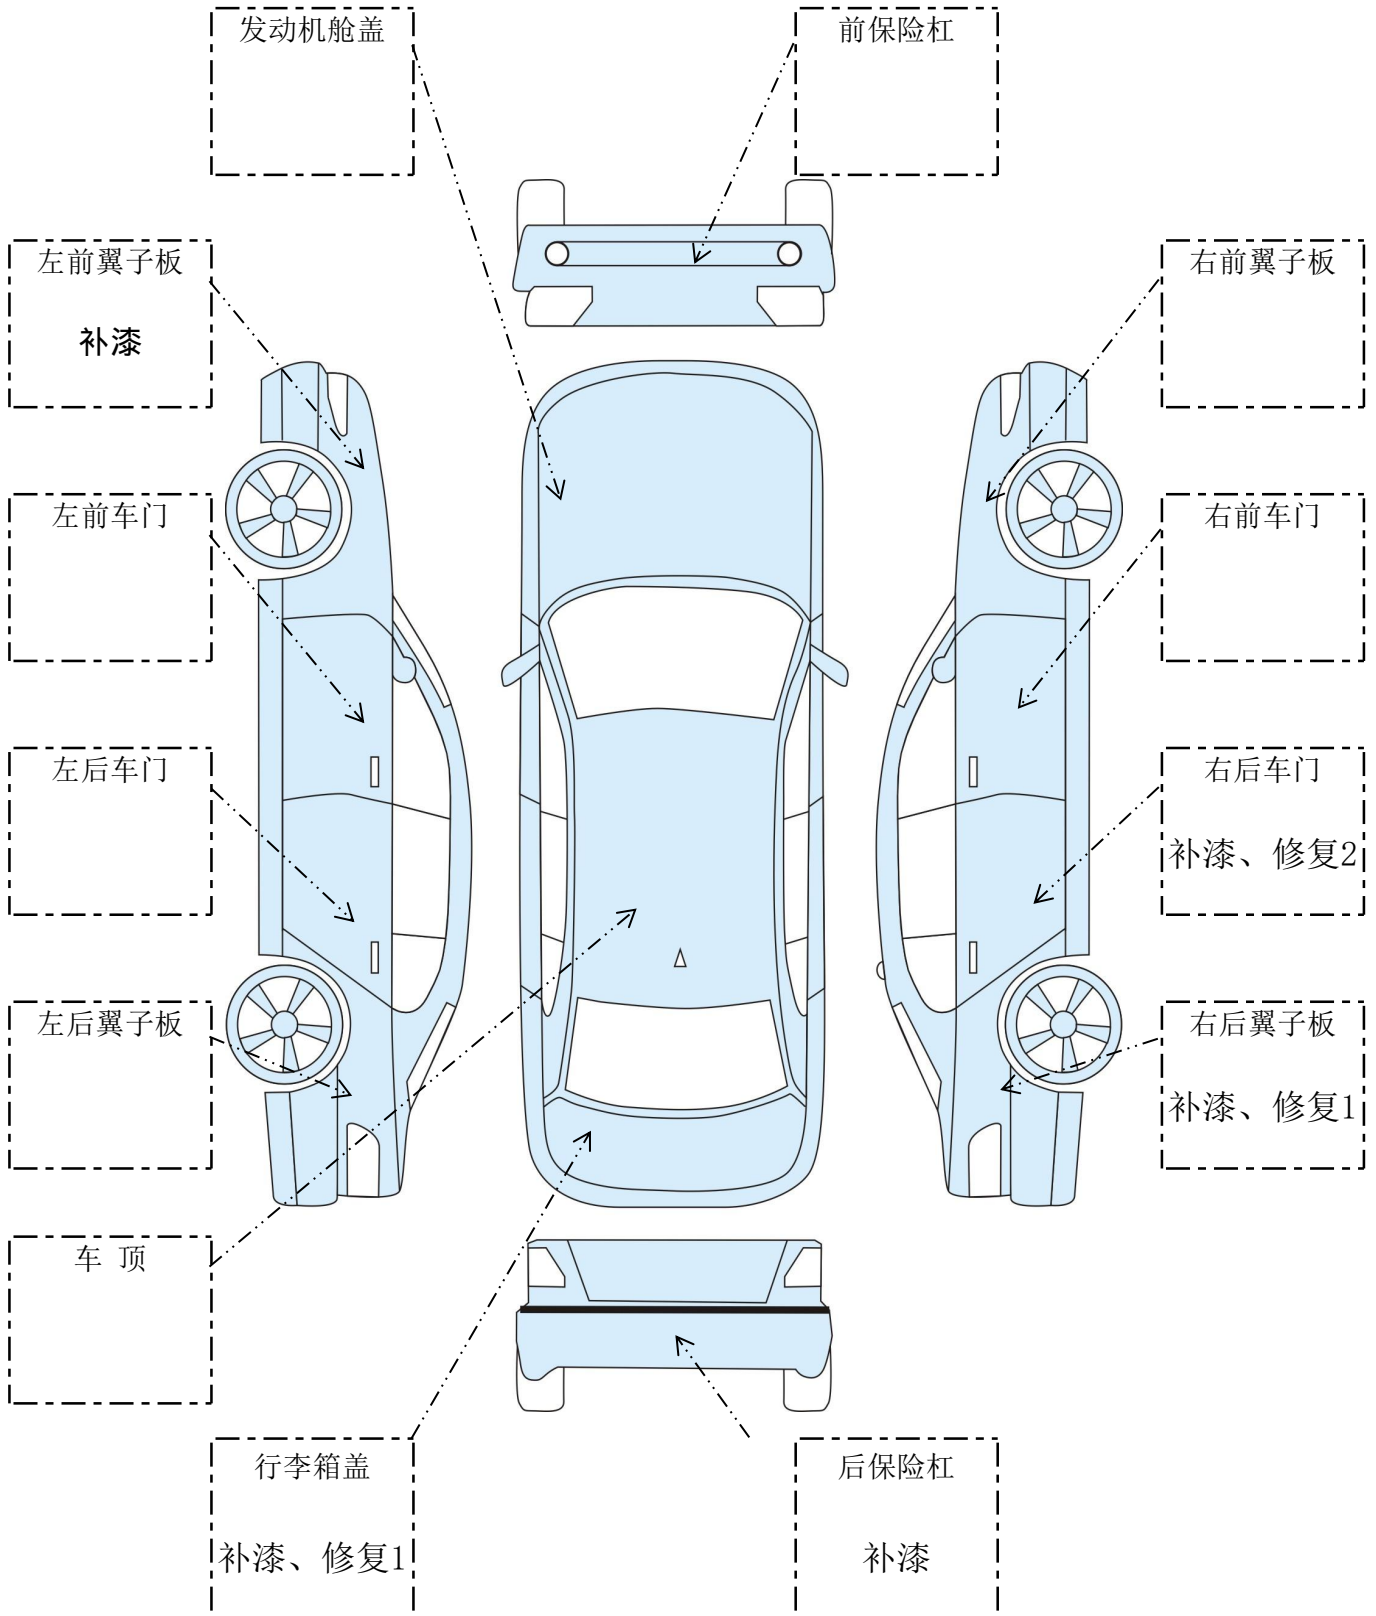
### 车身外观鉴定示意图

备注：后围板下部局部变形；左侧B柱局部轻微凹陷；

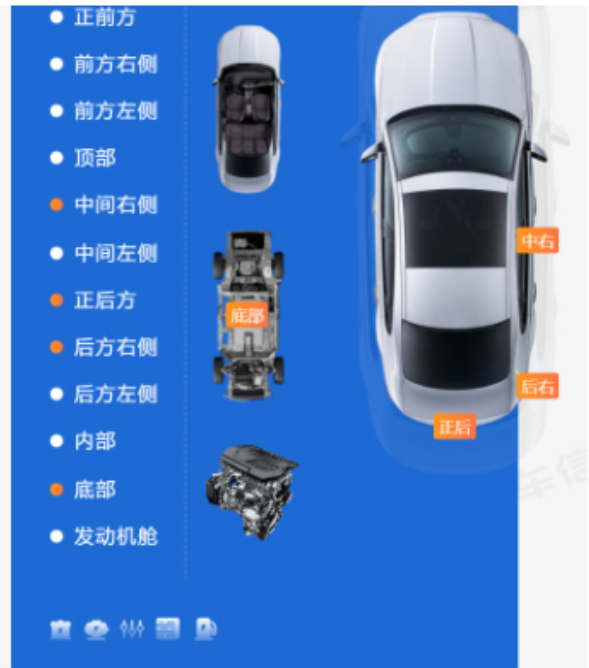
车辆维修痕迹图

✖ 维修部位 4处异常已修复

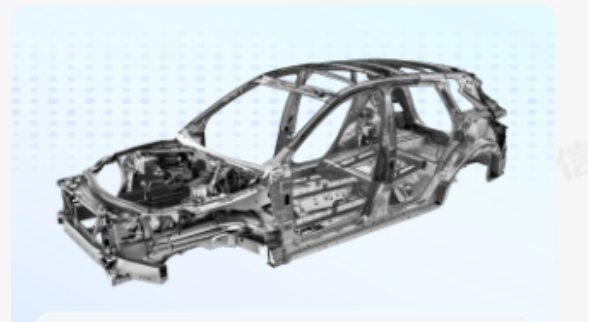
骨架异常提示

车辆未发现骨架异常

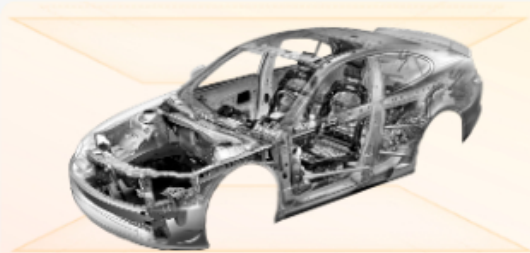
加强件异常提示

车辆未发现加强件异常
