## 鉴定结论

| | 出厂年月 | 2020年1月 | | 参考款型 | Macan 2020款 Macan 2.0T | | | |

检测机构： 重庆衡正机动车评估有限公司

检测日期：2026 年 07 月 07 日

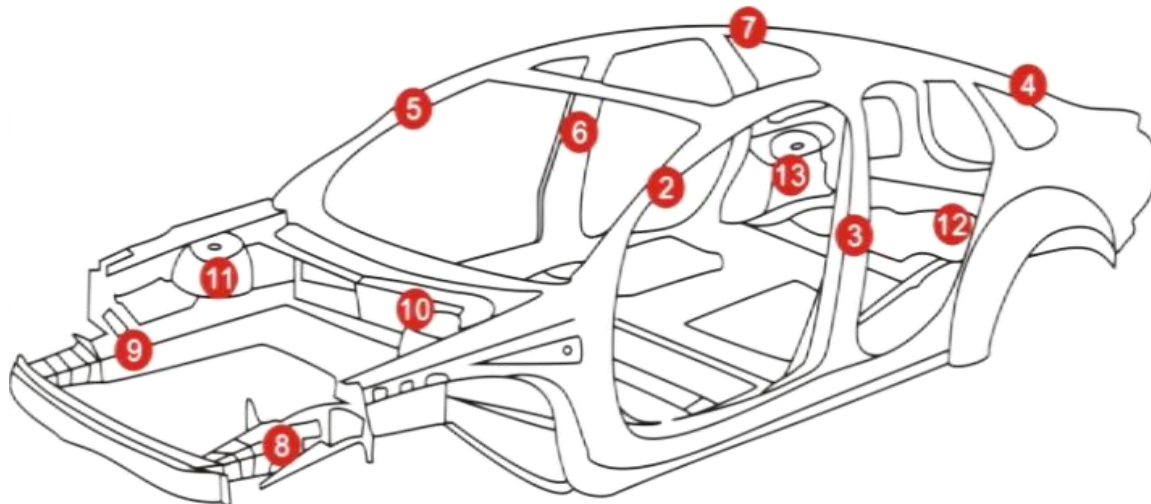
车体结构示意图

| 代码 | 检查项目 | 判定标准 | 检测结果 |
|---|---|---|---|
| 1 | 车体左右对称性 | 车身结构上下左右是否对称 | 经检测，各检测项目未发现符合判定标准的缺陷。 |

**检测结论： 非事故车**

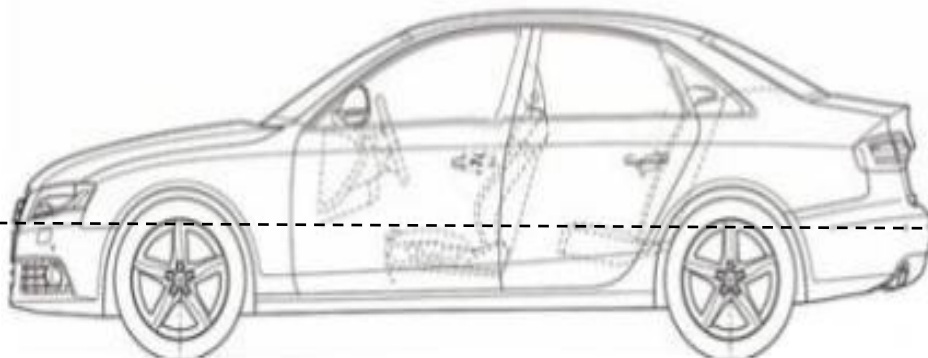
泡水车示意图

| 代码 | 检查项目 | 判定标准 | 检测结果 |
|---|---|---|---|
| 1 | 车内地毯 | <p>通过对左列项目检测是否存在如下缺陷。</p> <p>泡水锈蚀：<br/>指车内金属部件因为泡水原因造成的大面积为明显的锈蚀。</p> <p>泡水泥沙：<br/>指车内存在明显泥沙痕迹。</p> <p>泡水水渍：<br/>指因为泡水车内存留的水印。</p> <p>泡水霉斑：<br/>指车内部件因为泡水后造成的明显发霉现象。</p> <p>泡水修复：<br/>指车内部件存在因泡水后进行修复所造成的痕迹。</p> <p>只存在在部件1、3、8三个部件存在上述中相应缺陷，不被判定为泡水车</p> | <p>经检测，各检测项目未发现符合判定标准的缺陷。</p> |

检测结论： 非水泡车

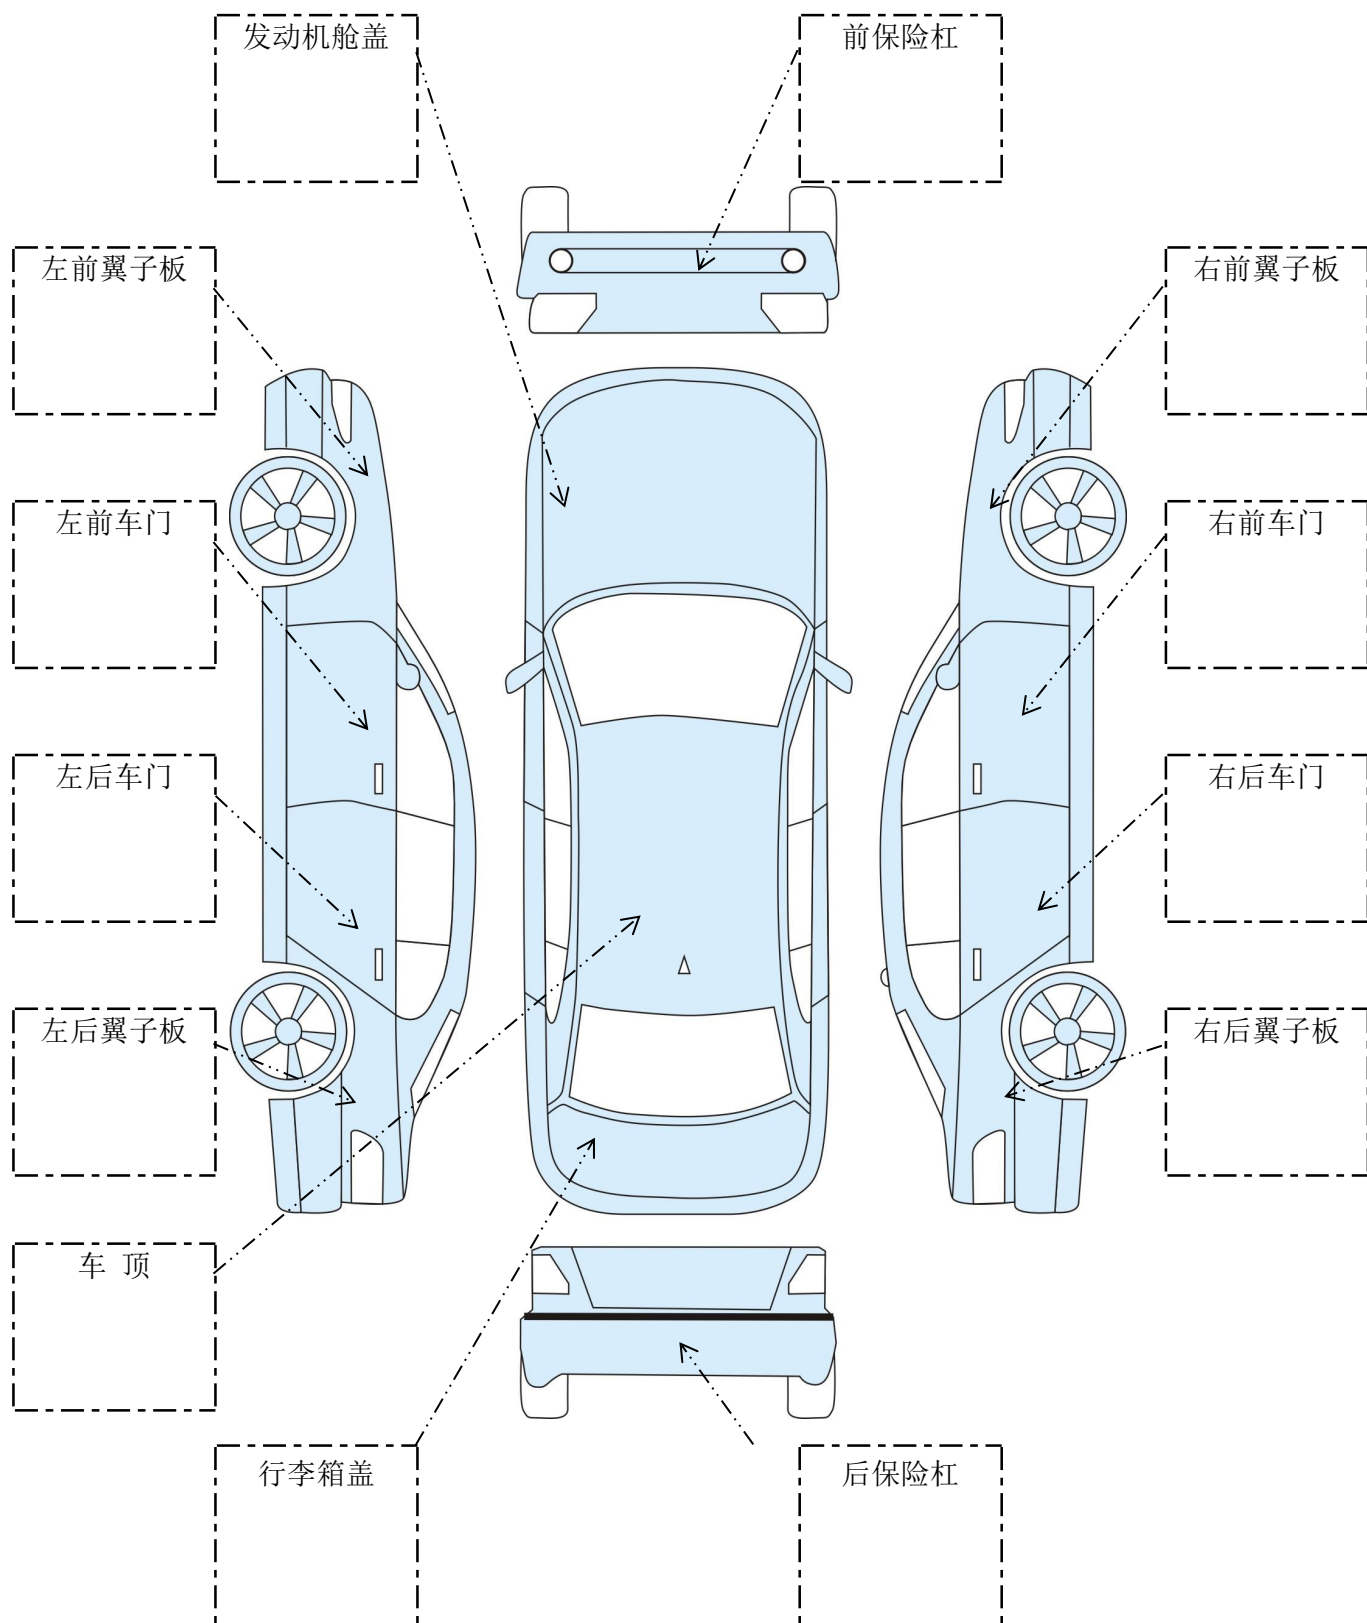
## 车身外观鉴定示意图

备注：全车贴膜，无法对外观覆盖件是否二次补漆作出准确判断，但经漆膜仪检测均未发现钣金修复情况；

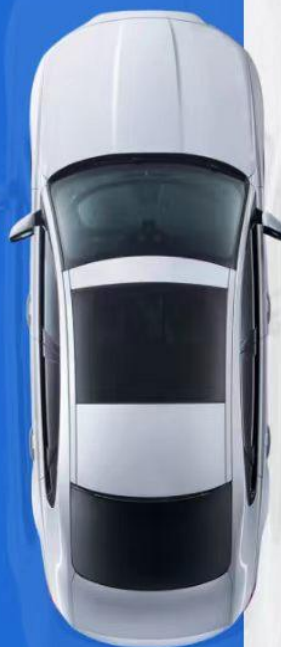
## 车辆维修痕迹图

0处异常已修复

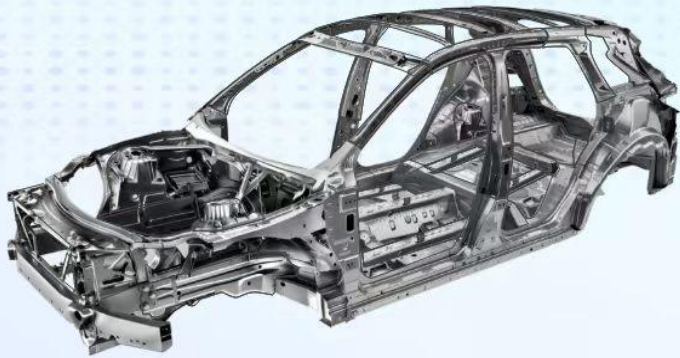
## 骨架异常提示

车辆未发现骨架异常

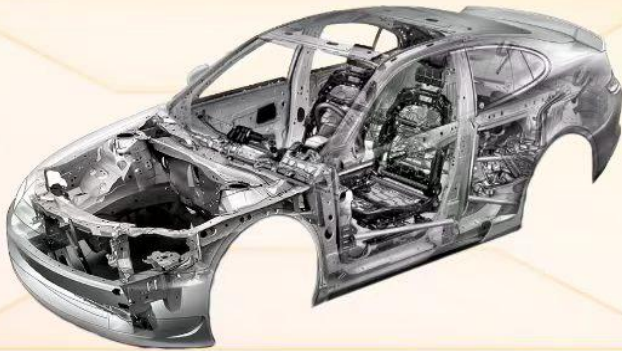
## 加强件异常提示

车辆未发现加强件异常
