鉴定结论

检测机构: 重庆衡正机动车评估有限公司

检测日期: 2025 年 10 月 28 日

奔驰C级 2018款 C 200 L 运动版

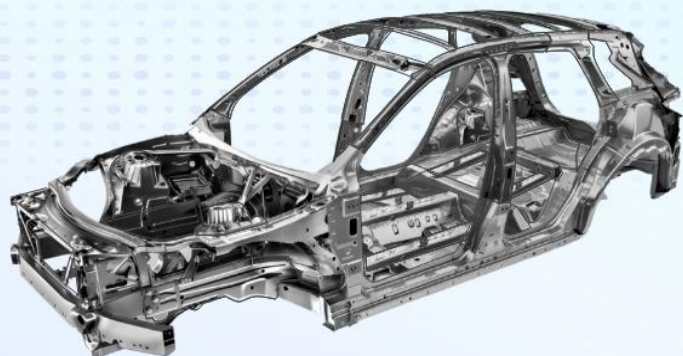
骨架异常提示

车辆未发现骨架异常

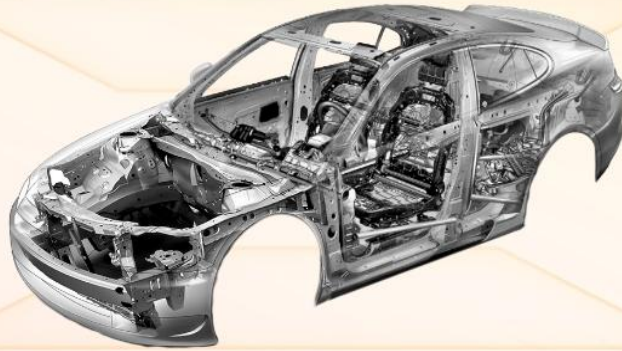
加强件异常提示

车辆未发现加强件异常
