鉴定结论

基本信息	委托方	环宇好车		技术支持	18723354997	牌照号码	
	车辆类型	轿车		使用性质	非营运	国别属性	国产
	出厂年月	2023年8月		参考款型	思域 2023款 240TURBO CVT劲势版		
	核载人数	5 人		车身尺寸	长:4.67; 宽:1.80; 高:1.41; 轴距:2.73 (米)		
	表征里程	19723 km		车架号	LVHFE1643P6127529		
	排量/功率	1498 ml/ 134 kw		燃油标号	汽油 / 92 #		
车辆配置	驱动形式	变速器形式	发动机类型	进气形式	气囊配置	轮胎型号	制动形式
	前置前驱	CVT无级变速	直列四缸	涡轮增压	10 气囊	215/55 R16	四轮盘式
	ABS防抱死	车身稳定系统	主动安全配置				
	有	有	EBD/EBA/TCS/ESP/上坡辅助/AUTOBREAK自动驻车				
	重要配置		自动分区空调/自动LED大灯/无钥匙进入-启动/自适应巡航/车道偏离预警				
车辆技术状况描述	鉴定科目	检测、勘察结果描述					
	车身检查	无重大结构性损伤					
	发动机舱检查	工况正常无明显异常现象					
	驾驶舱检查	无明显异常磨损、功能键使用无异常					
	启动检查	启动顺畅; 无明显异常状况					
	路试检查	行驶正常; 无明显异常状况					
	底盘检查	加装发动机护板 托底变形 无法拆卸 前部下部结构受限不可检					
综合描述	1. 符合国家机动车相关技术要求及法律法规, 不属于事故车、水泡车、火烧车;

检测机构: 重庆衡正机动车评估有限公司

检测日期: 2025 年 10 月 21 日

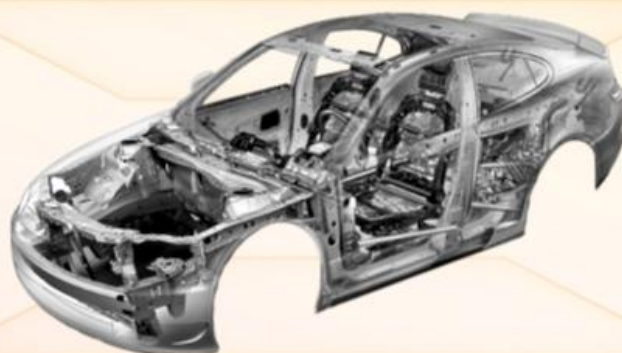
加强件异常提示

车辆未发现加强件异常
