## 鉴定结论

检测机构: 重庆衡正机动车评估有限公司

检测日期: 2025 年 10 月 20 日

沃尔沃XC60 2019款 T5 四驱智逸版 国V

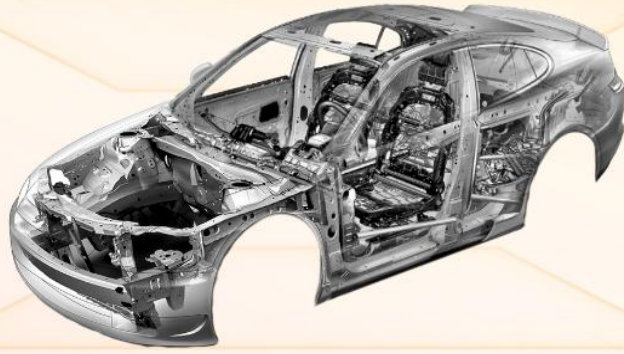
## 加强件异常提示

车辆未发现加强件异常
