鉴定结论

检测机构: 重庆衡正机动车评估有限公司

检测日期: 2025 年 09 月 15 日

重大车况检查判定表

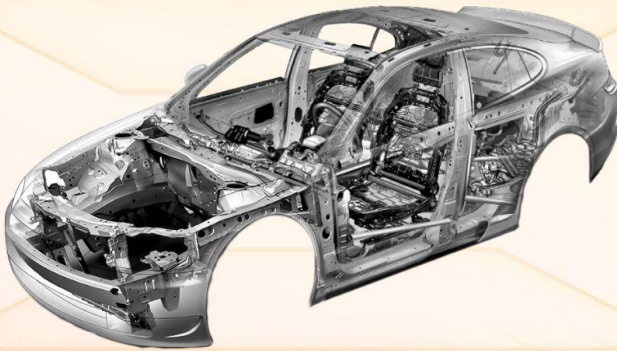
加强件异常提示

车辆未发现加强件异常
