## 鉴定结论

检测机构: 重庆衡正机动车评估有限公司

宝马X3 2022款 xDrive30i 领先型 M曜夜套装

LBV31DU0XNS335979

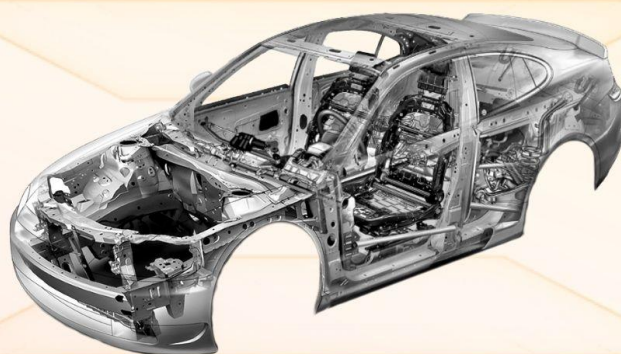
## 加强件异常提示

车辆未发现加强件异常
