鉴定结论

检测机构: 重庆衡正机动车评估有限公司

检测日期: 2025 年 09 月 03 日

荣威RX8 2019款 30T 两驱超群旗舰版

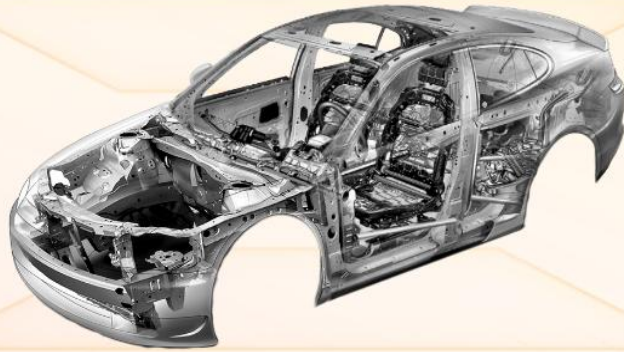
加强件异常提示

车辆未发现加强件异常
