鉴定结论

检测机构: 重庆衡正机动车评估有限公司

检测日期: 2025 年 03 月 06 日

重大车况检查判定表

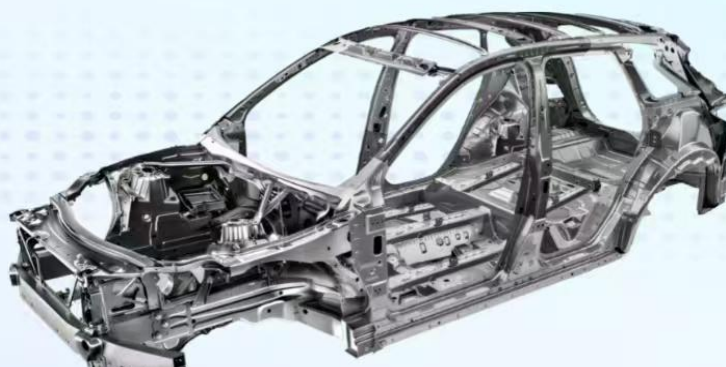
骨架异常提示

0个异常

车辆未发现骨架异常

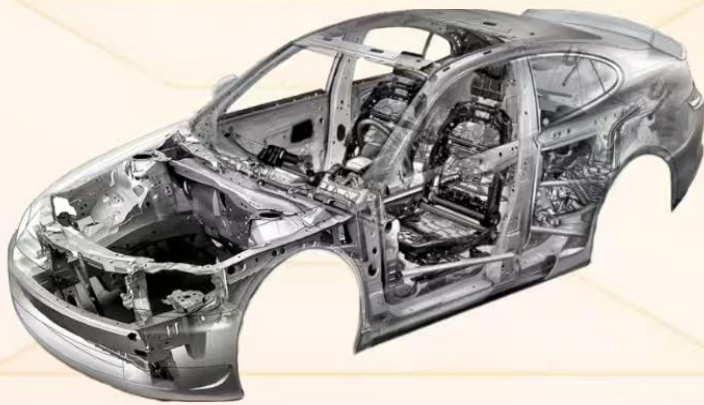
加强件异常提示

0个异常

车辆未发现加强件异常
