## 鉴定结论

检测机构: 重庆衡正机动车评估有限公司

检测日期: 2025 年 12 月 08 日

# 重大车况检查判定表

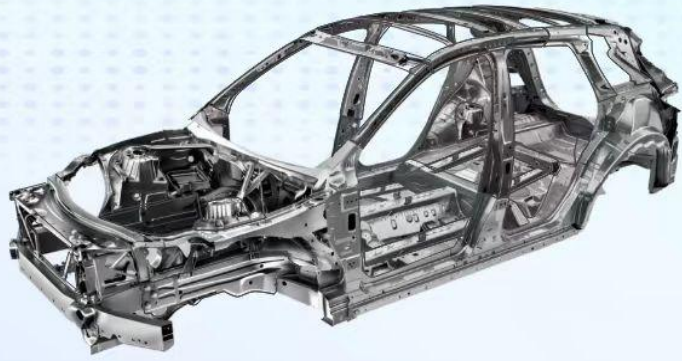
## 骨架异常提示

车辆未发现骨架异常

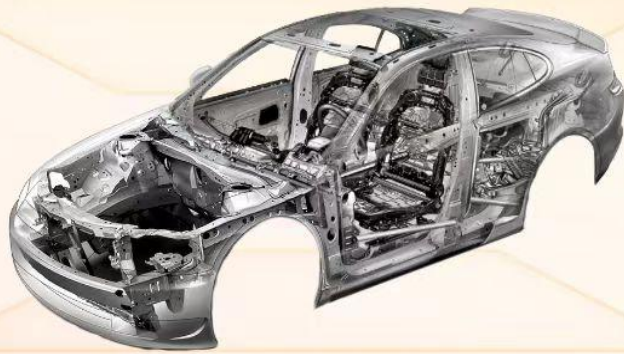
## 加强件异常提示

车辆未发现加强件异常
