## 鉴定结论

检测机构: 重庆衡正机动车评估有限公司

# 重大车况检查判定表

奔驰C级 2020款 改款 C 200 L 时尚型运动版

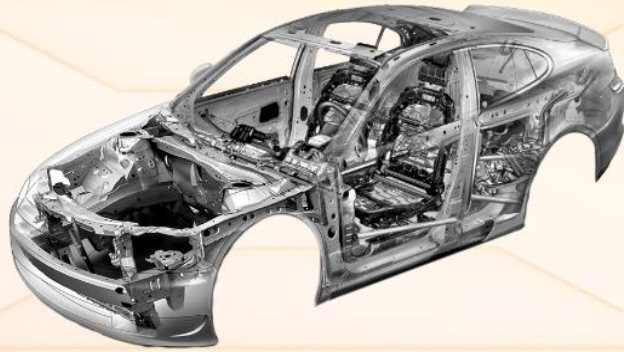
## 加强件异常提示

车辆未发现加强件异常
