鉴定结论

检测机构: 重庆衡正机动车评估有限公司

检测日期: 2026 年 03 月 13 日

途观 2016款 300TSI 自动四驱豪华版

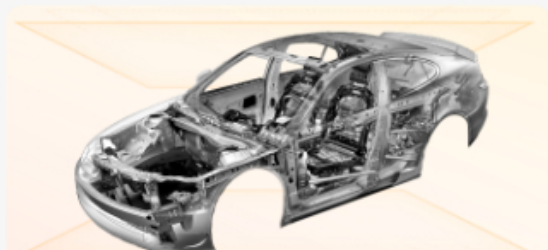
加强件异常提示

部件	异常方位
车辆未发现加强件异常
